**Akademia Nauk Stosowanych w Nowym Sączu**

Kazimierz Opoka

**Wpływ warunków eksploatacji  
na układ zawieszenia samochodu**

Nowy Sącz 2024

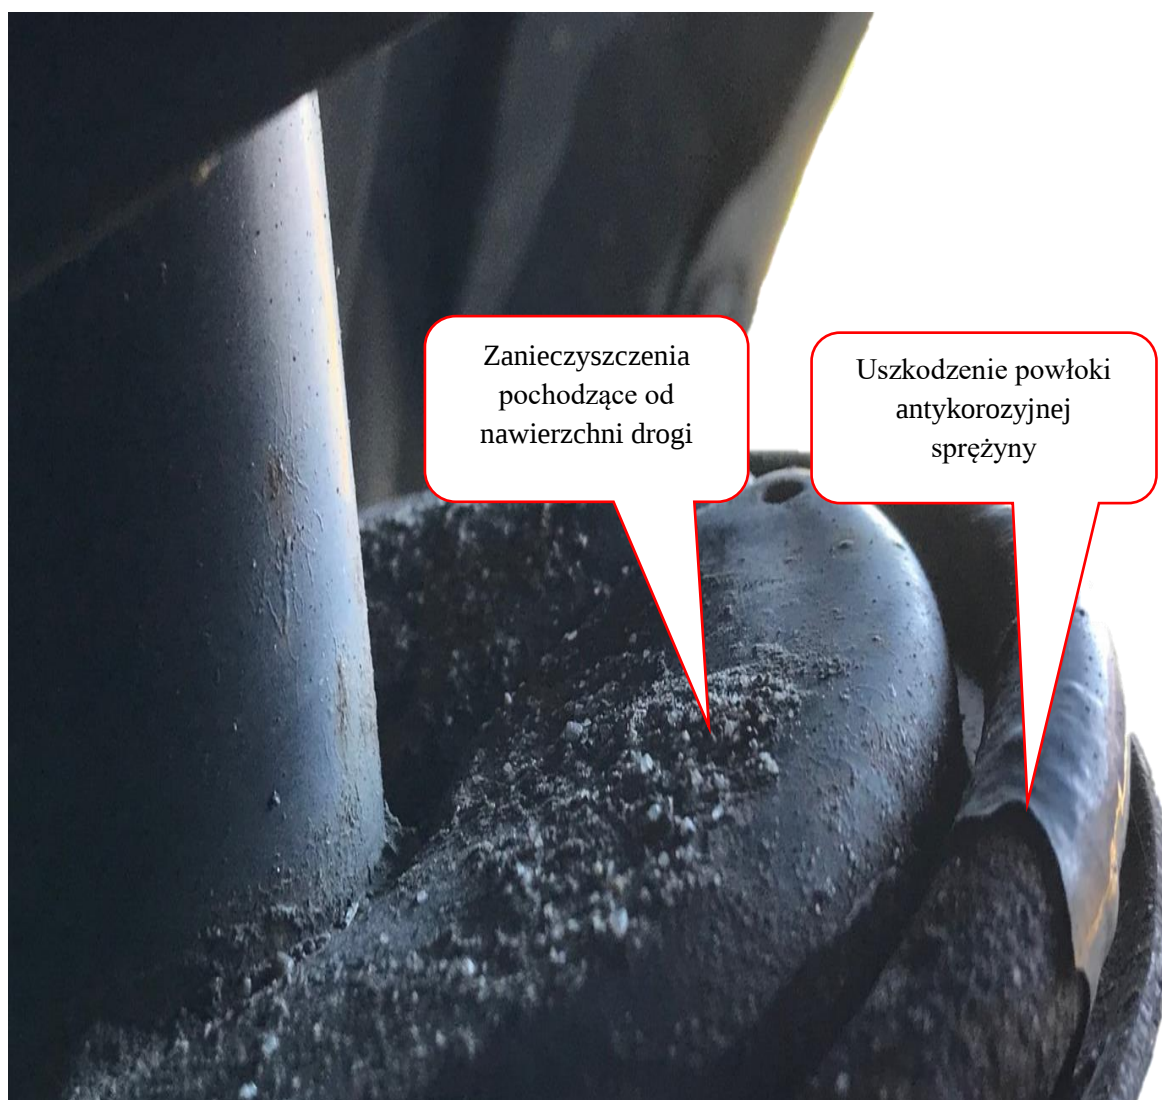
Eksploatacja samochodu po nawierzchni drogi, gdzie zastosowano chemiczne środki przeciwbłodzeniowe, naraża w szczególności układ zawieszenia na zaistnienie reakcji chemicznych z elementami jego konstrukcji (Rubach, Waluś, 2018), co może prowadzić do uszkodzenia powłoki zabezpieczającej, inicjując procesy korozyjne, a w konsekwencji rozwój zużycia zmęczeniowego.

Rysunek 3.4. Przykładowe uszkodzenie powłoki antykorozyjnej sprężyny kolumny McPhersona oraz widoczne zanieczyszczenia.

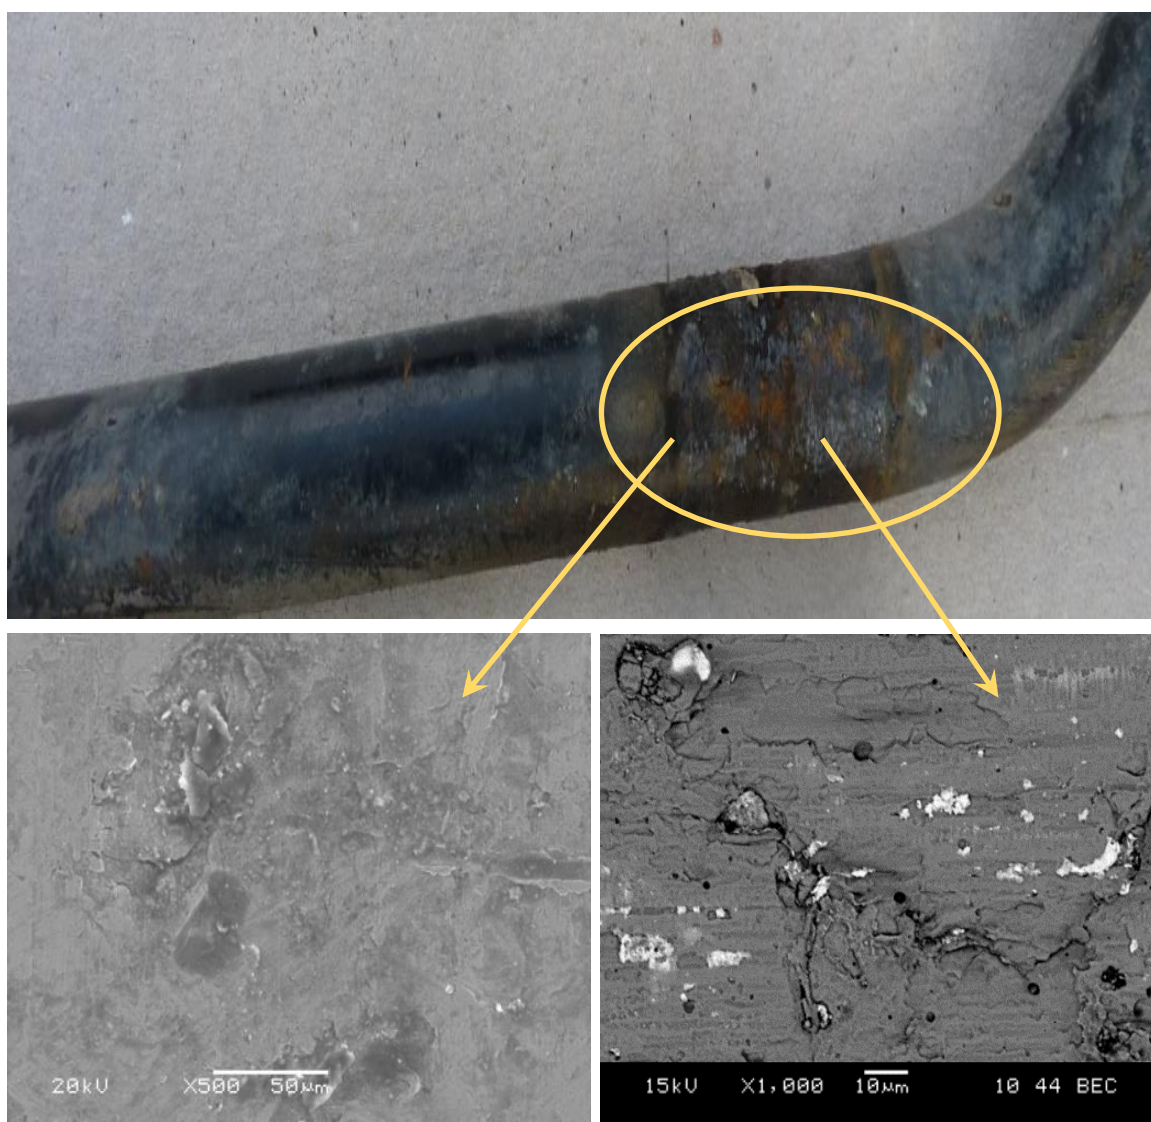
Zużycie tribologiczne najczęściej występuje w miejscu połączeniu drążka stabilizatora z belką zawieszenia i dlatego jest trudne do rozpoznania podczas przeglądów diagnostycznych pojazdu. Aby można było zidentyfikować zużycie w tej części układu zawieszenia, należałoby zdemontować poszczególne jego elementy, co nie tylko jest czynnością pracochłonną, ale też nie należy do czynności standardowo wykonywanych podczas przeglądów diagnostycznych. Nierozpoznane na czas i rozwijające się zużycie w tej części połączenia może doprowadzić do inicjacji zużycia zmęczeniowego i w konsekwencji do pęknięcia. Na rysunku 4.3 przedstawiono przykład zużycia drążka stabilizatora.

Rysunek 4.3. Przykładowe zużycie drążka stabilizatora przedniego zawieszenia.

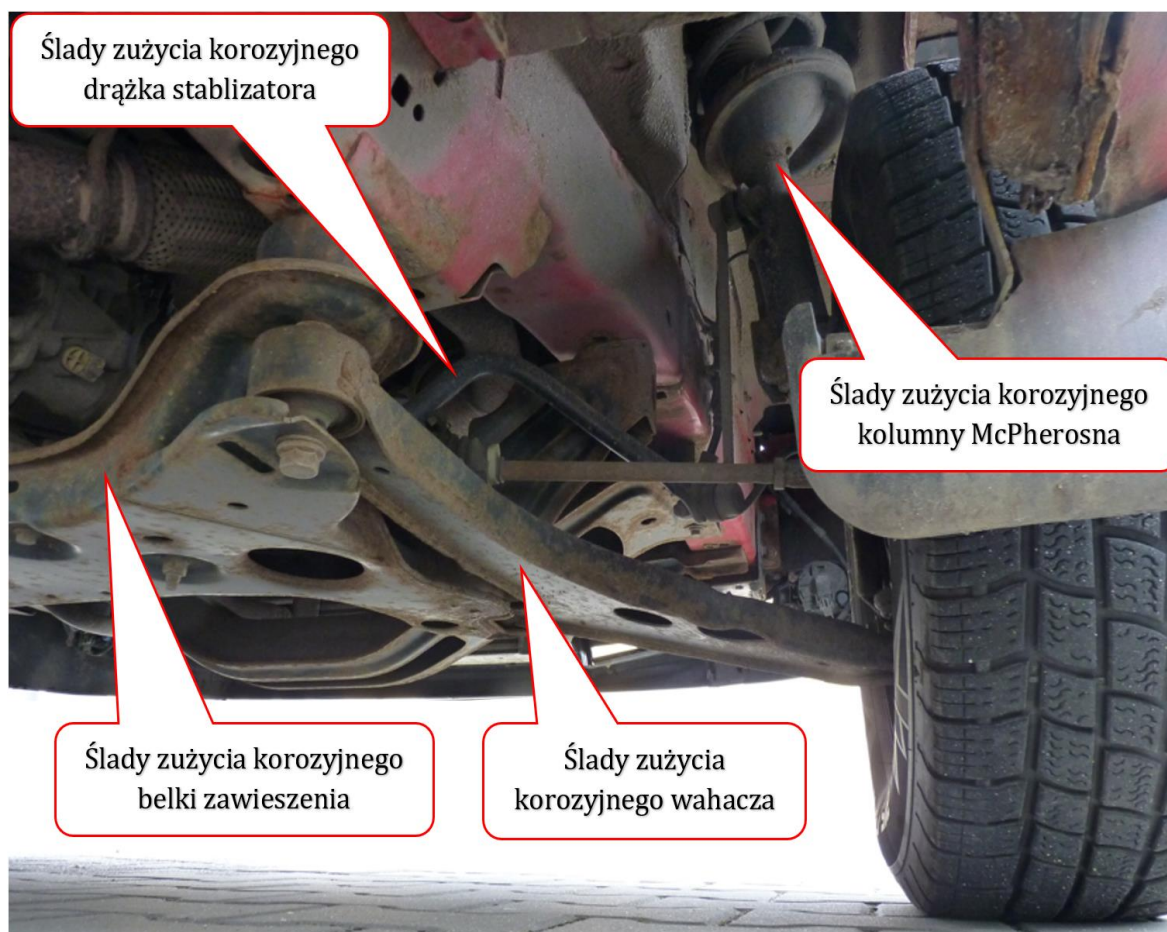
Korozja jest zjawiskiem mającym tendencję do stałego i regularnego rozwoju, szczególnie w wypadku, gdy nie zastosowano zabezpieczenia odpowiednimi środkami. W wyniku czynników mechanicznych może dojść do uszkodzenia zabezpieczenia antykorozyjnego elementów układu zawieszenia, przez co będą one bardziej podatne na zniszczenia. Na rysunku 4.5 zaprezentowano przykładowy układ zawieszenia samochodu dostawczego, w którym widoczne są ogniska korozji.

Rysunek 4.5. Ślady korozji na elementach układu zawieszenia przedniego.  
Źródło: opracowanie własne.

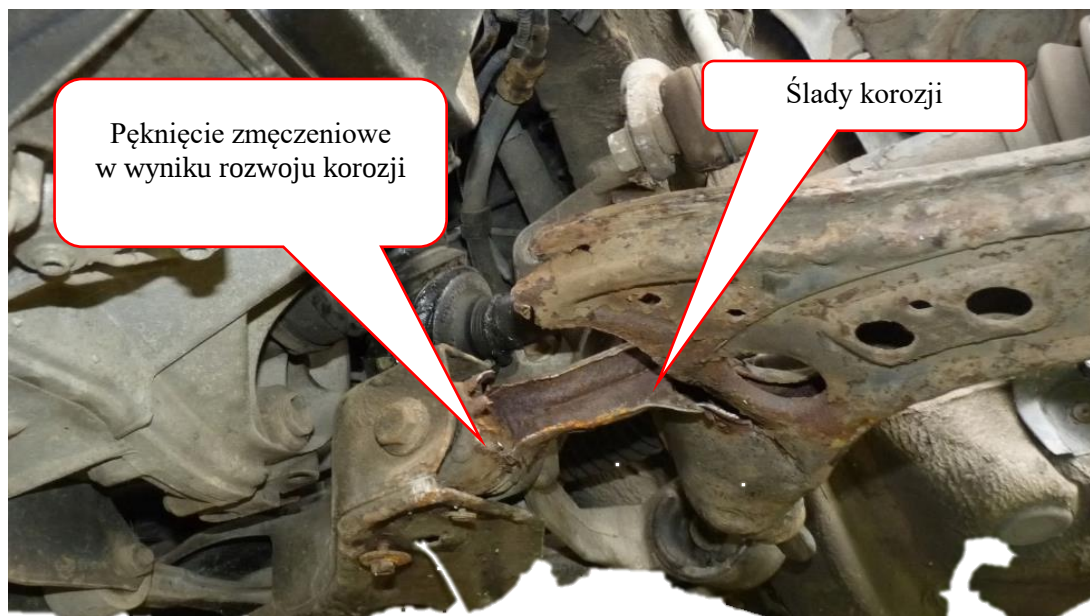
Na rysunkach 4.6 i 4.7 zaprezentowano przykład wahacza oraz belki zawieszenia ze śladami korozji. Intensywność korozji wahacza była na tyle duża, że doprowadziła do rozwoju zużycia zmęczeniowego, co skutkowało jego pęknięciem.

Rysunek 4.6. Ślady korozji i pęknięcie zmęczeniowe wahacza przedniego zawieszenia.  
Źródło: opracowanie własne.

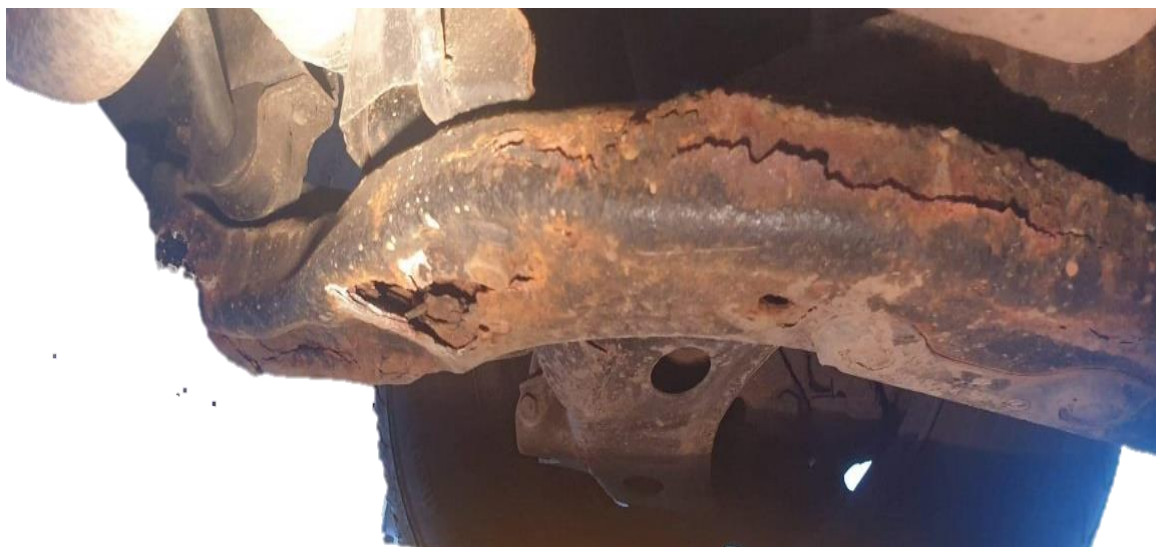
Rysunek 4.7. Ślady korozji belki przedniego zawieszenia.  
Źródło: opracowanie własne.

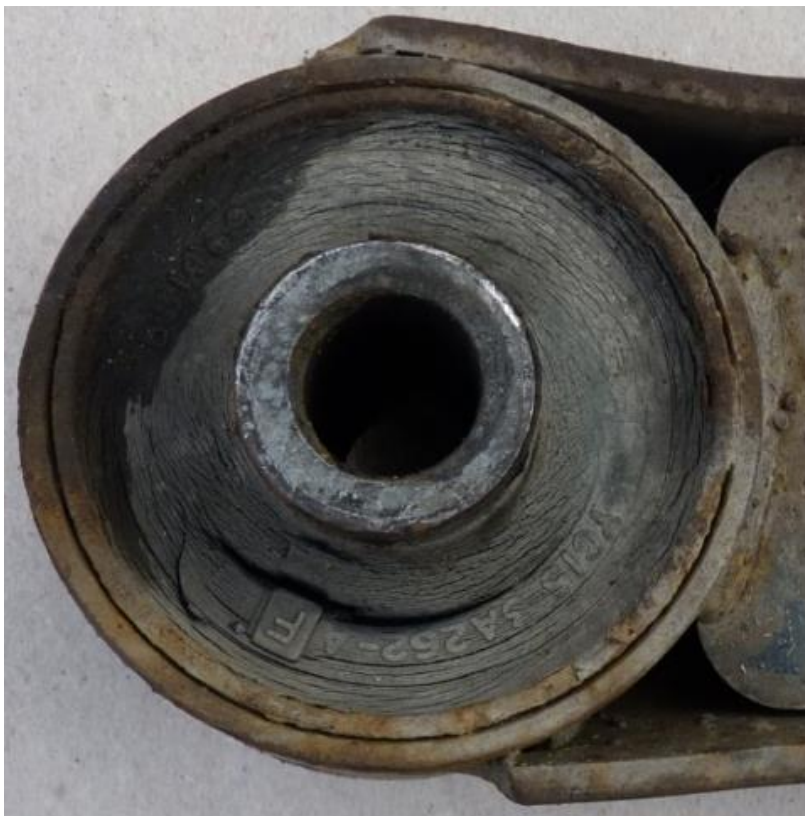
Na rysunku 4.8 przedstawiono przykładowe zużycie tulei metalowo-gumowej w postaci popękanej części gumowej z widocznym procesem starzenia i skorodowanym metalowym pierścieniem zewnętrznym oraz deformacją plastyczną tulejki wewnętrznej. Warto wspomnieć, że tulejki wewnętrzne często wykonane są ze stopów aluminium, co przy zrobionej ze stali śrubie powoduje szybsze powstawanie korozji na styku tuleja – śruba. Skutkuje to dużym problemem przy wymianie takiej pary elementów, a w przypadku elementów, gdzie występują śruby regulujące zbieżność, brak możliwości jej ustawienia.

Rysunek 4.8. Przykładowe zużycie tulei metalowo-gumowej.  
Źródło: opracowanie własne.

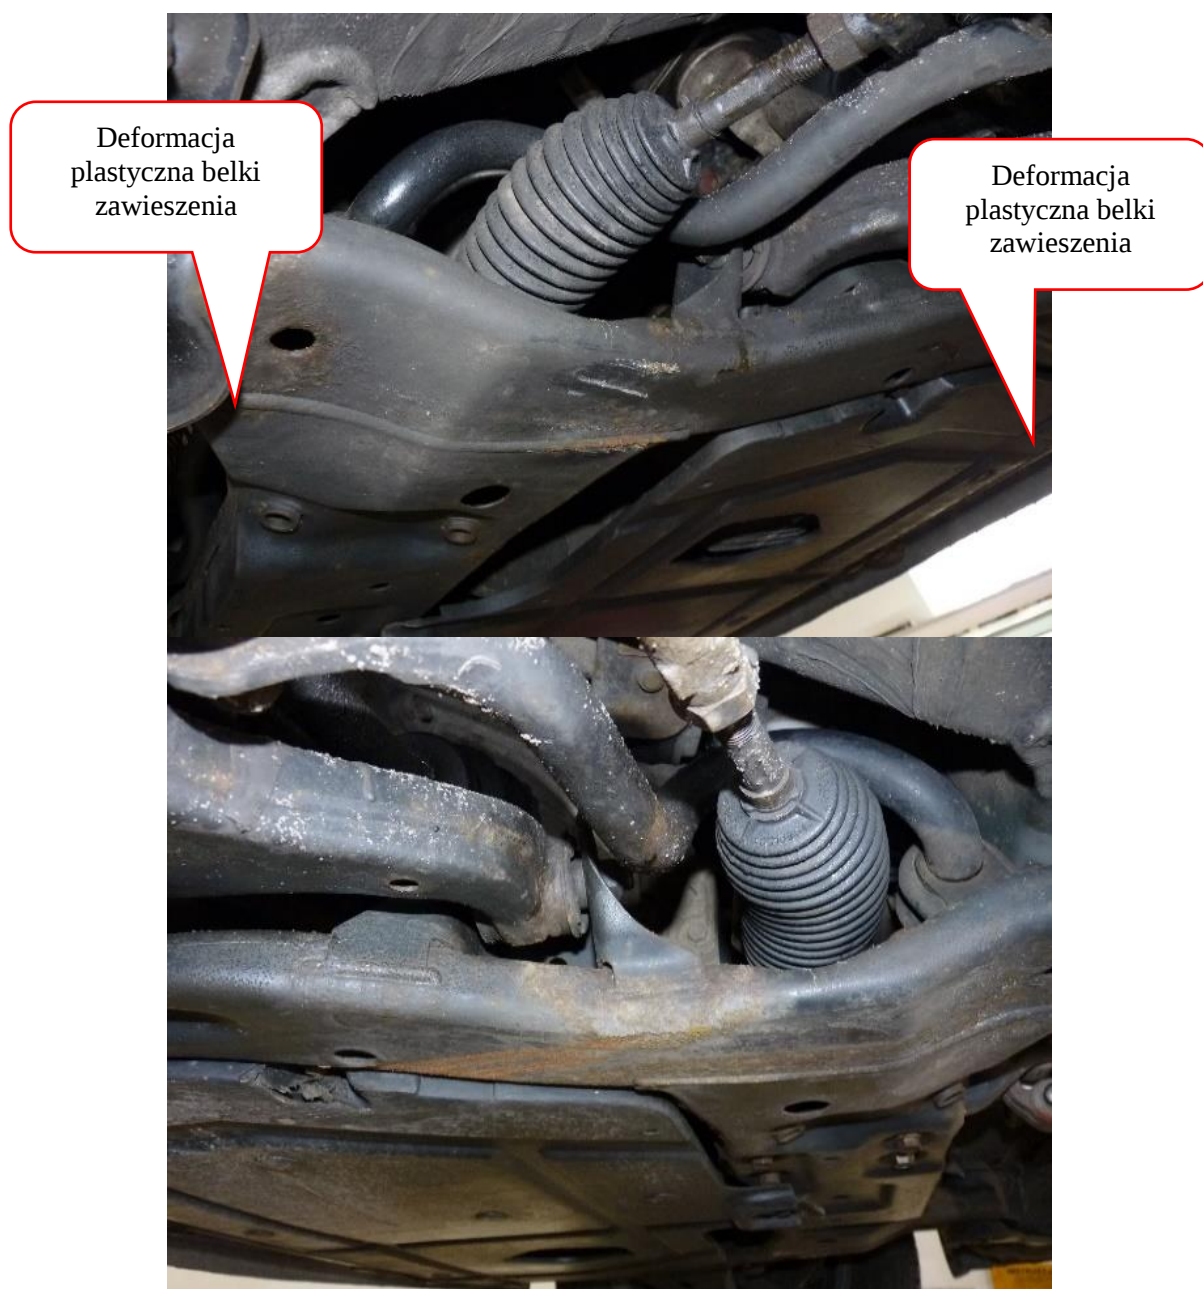
Uszkodzenia mechaniczne elementów układu zawieszenia są najczęściej spotkanymi uszkodzeniami. Spowodowane są one działaniem impulsu uderzenia przez przedmioty znajdujące się na drodze. Może zaistnieć również bezpośrednie zahaczenie o elementy budowy drogi, jak krawężniki, separatory drogowe bądź też pozostałości po zużytych elementach infrastruktury drogowej i błędy w manewrowaniu pojazdem na parkingu (Kupiec, Kupiec, Jęsień, 2018). Przykładowe uszkodzenia spowodowane w powyższych okolicznościach przedstawiono na rysunku 4.10. Takie uszkodzenia mogą prowadzić do deformacji plastycznej zmieniającej geometrię zawieszenia.

Rysunek 4.10. Przykładowe uszkodzenia spowodowane najechaniem na przeszkodę drogową.  
Źródło: opracowanie własne.

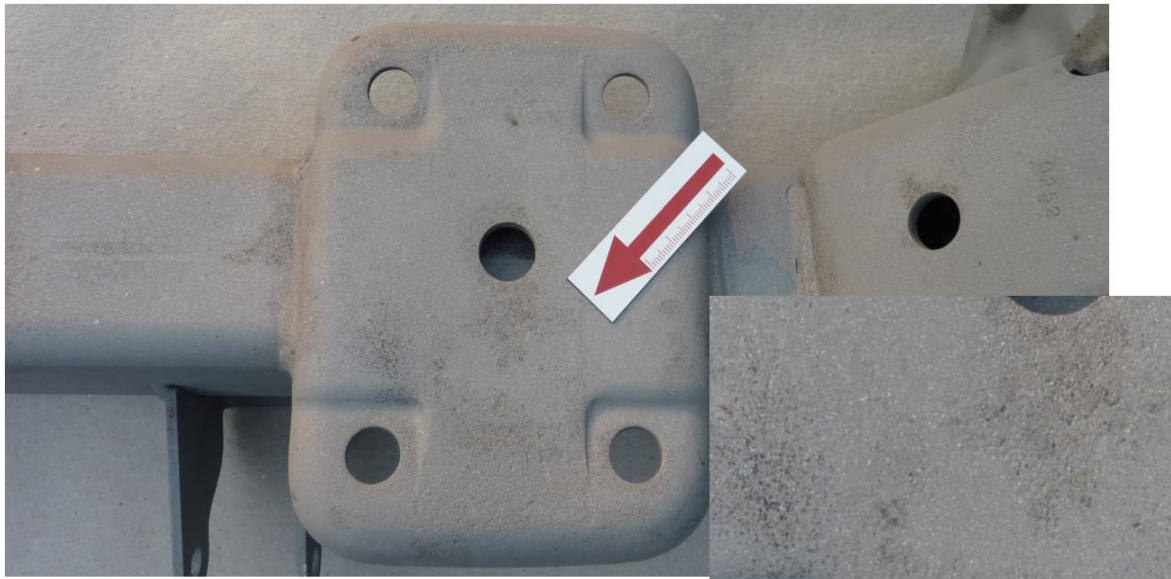
Rysunek 7.7. Przykładowy obraz makrograficzny tylnej belki zawieszenia ze zmienionym profilem powierzchni.

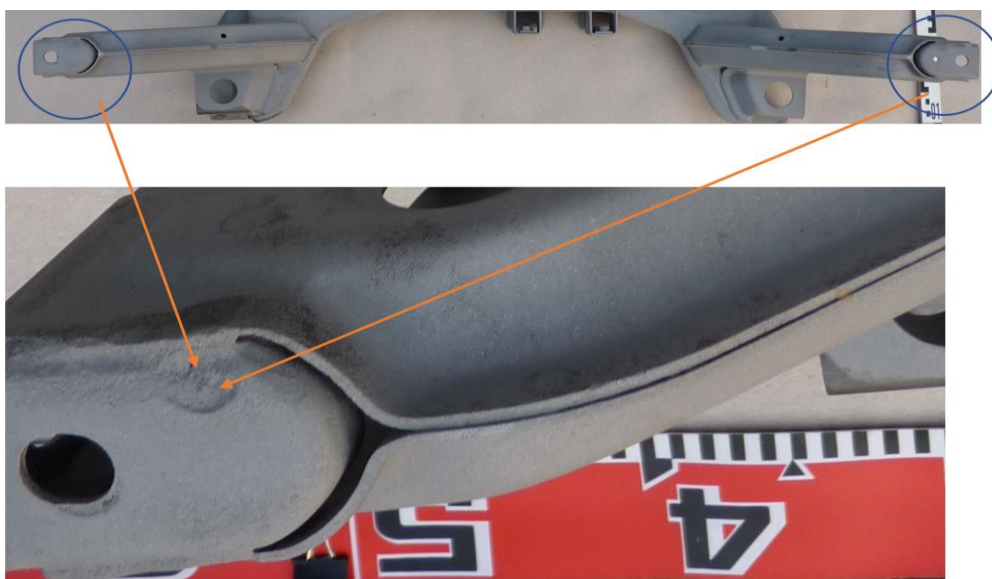
Rysunek 7.8. Uszkodzenie podpory belki w postaci wżeru korozyjnego.

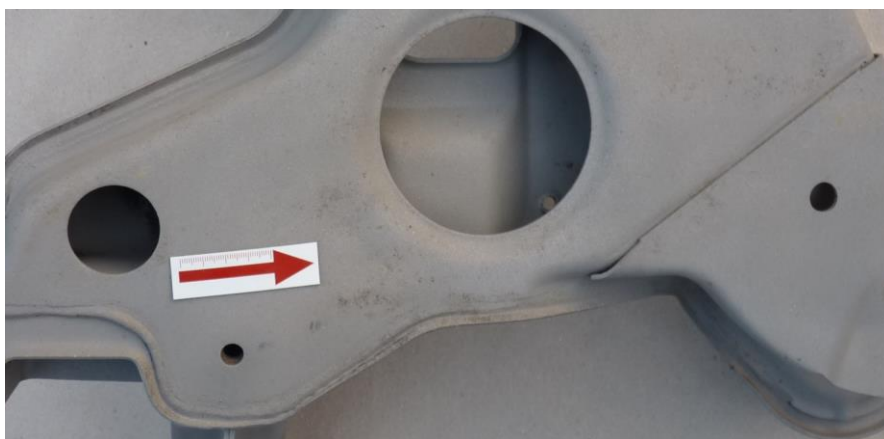
Rysunek 7.9. Obraz makrograficzny miejsc z widocznym odkształceniem plastycznym.  
Źródło: opracowanie własne.

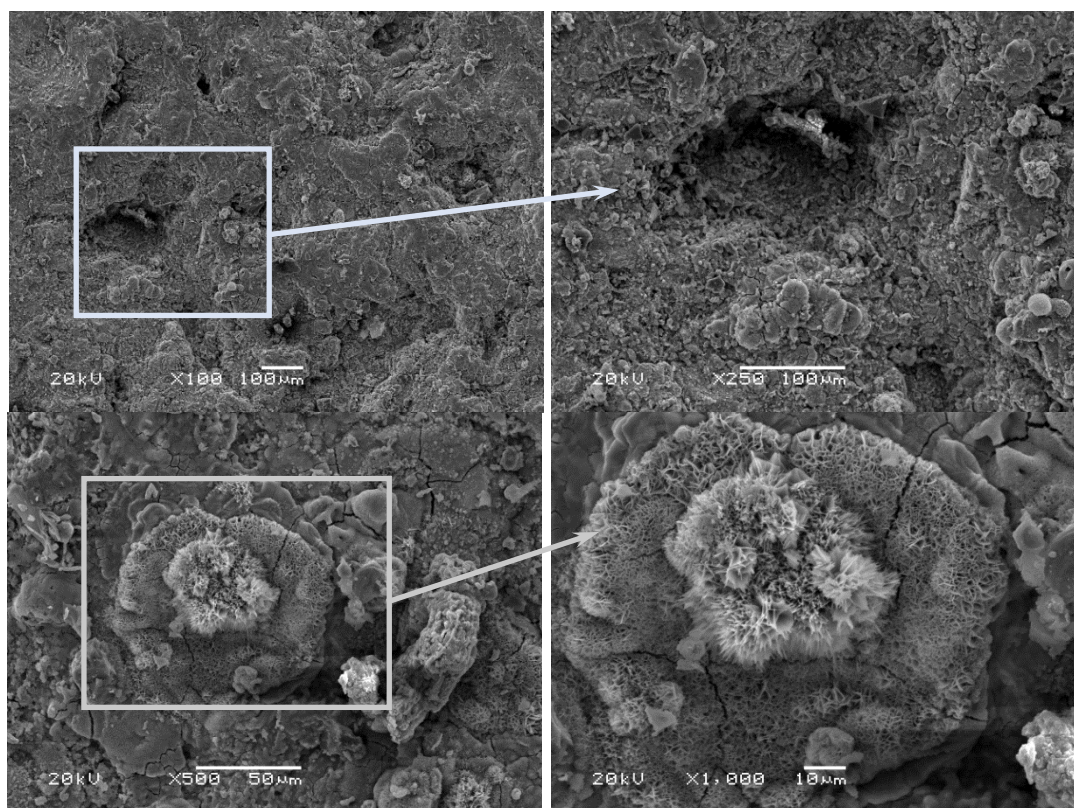
Rysunek 7.26. Topografia powierzchni belki z widocznymi produktami zużycia.  
Źródło: opracowanie własne.

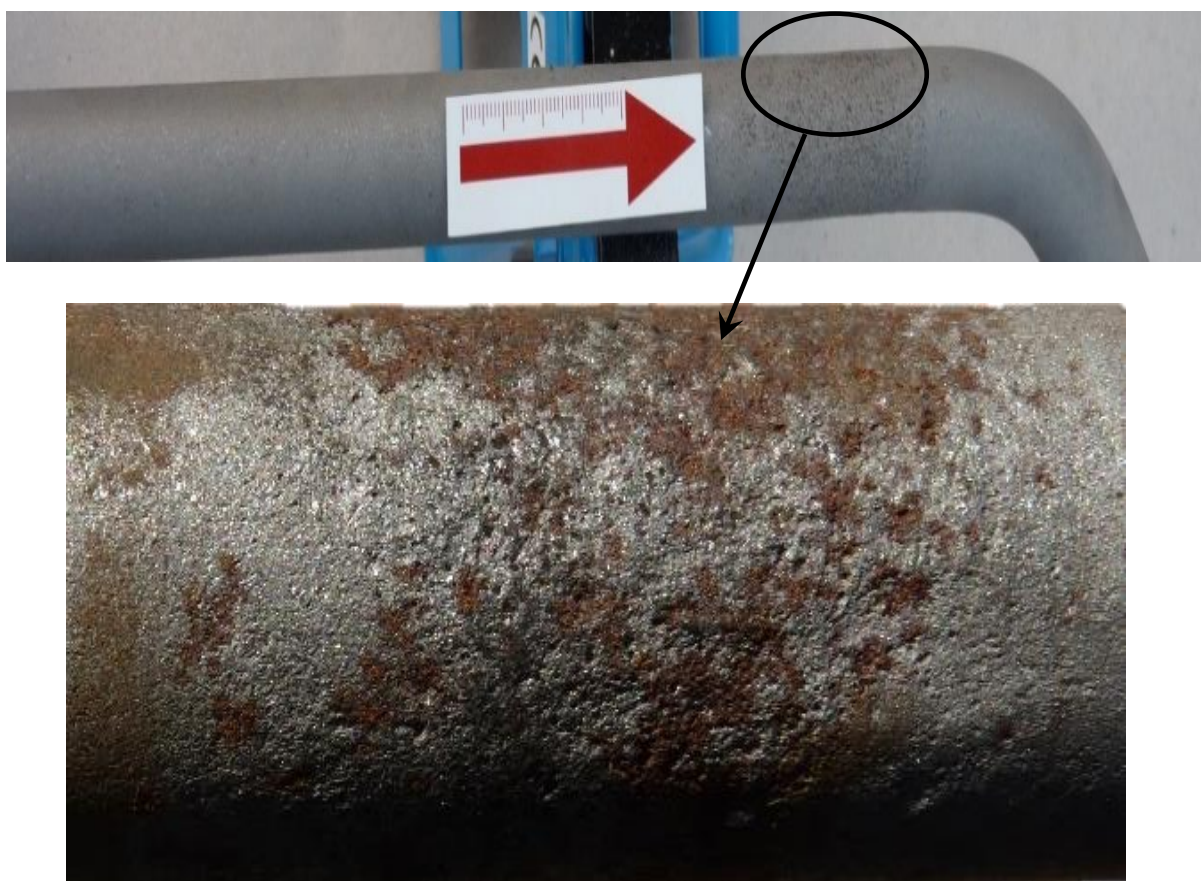
Rysunek 7.35. Ślady zużycia widoczne na drążku stabilizatora.  
Źródło: opracowanie własne.

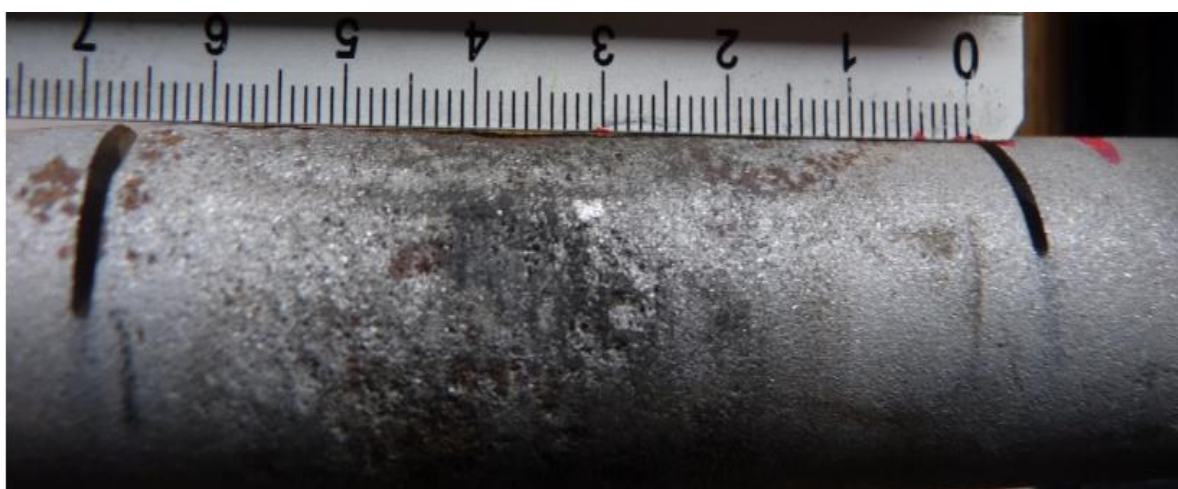
Rysunek 7.36. Obraz makroskopowy zużycia drążka stabilizatora.  
Źródło: opracowanie własne.

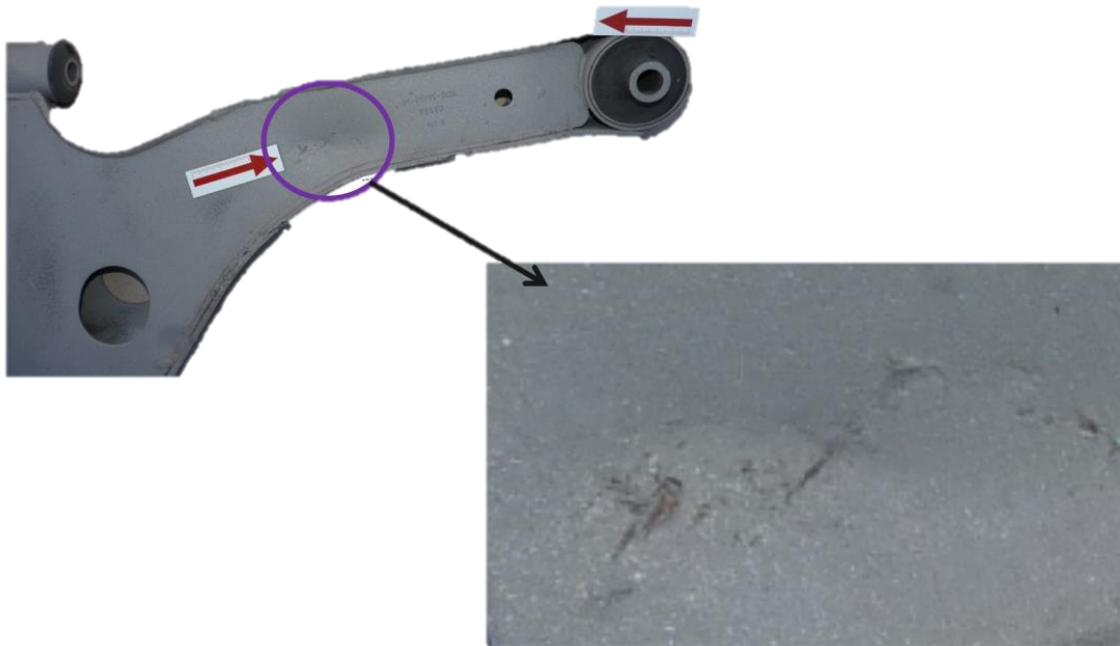
Rysunek 7.48. Przykładowy obraz makrograficzny uszkodzonego wahacza.

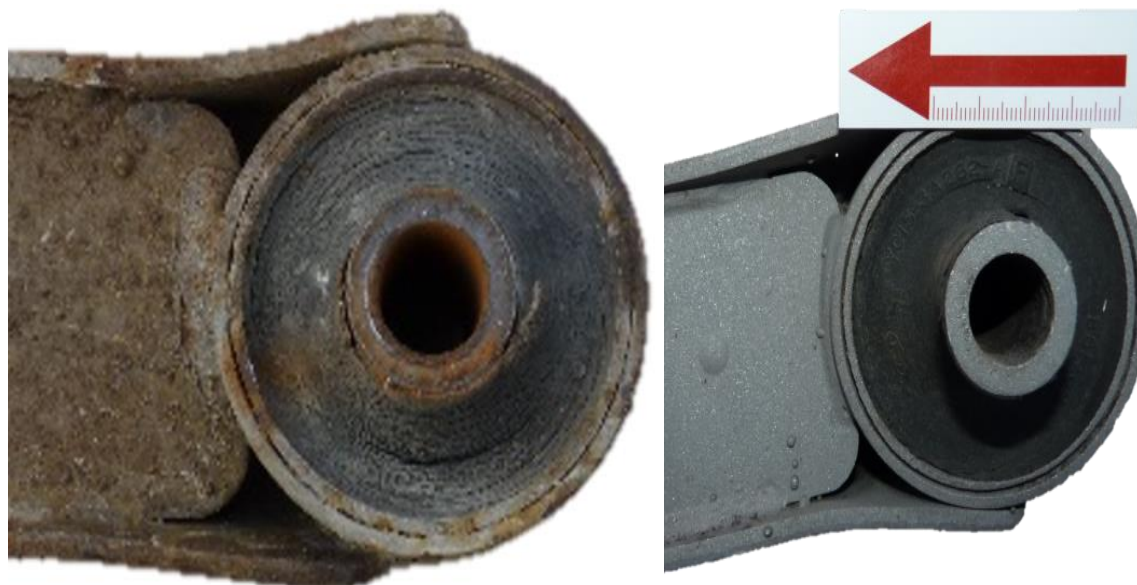
Rysunek 7.49. Przykładowe uszkodzenia tulei metalowo-gumowej.  
Źródło: opracowanie własne.

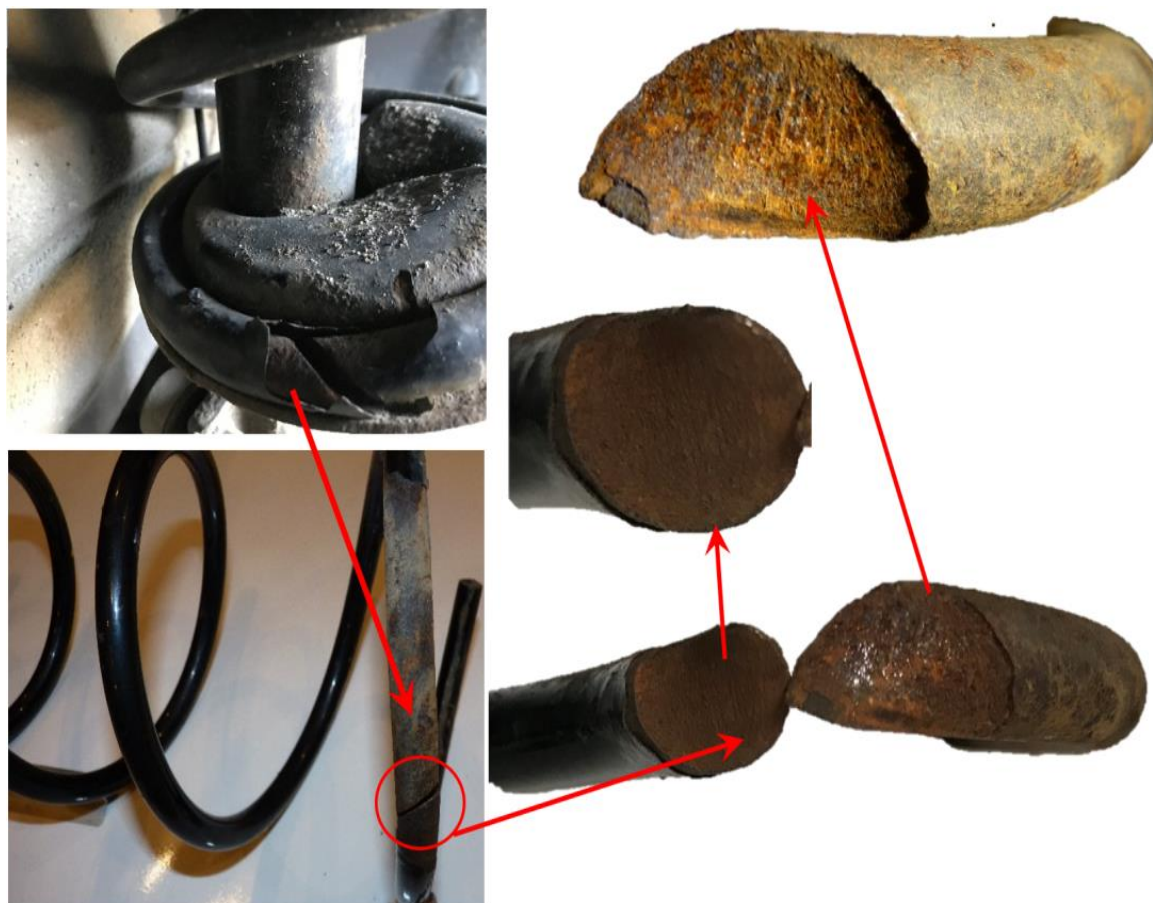
Rysunek 7.58. Pęknięcie zmęczeniowe sprężyny kolumny McPhersona.  
Źródło: opracowanie własne.

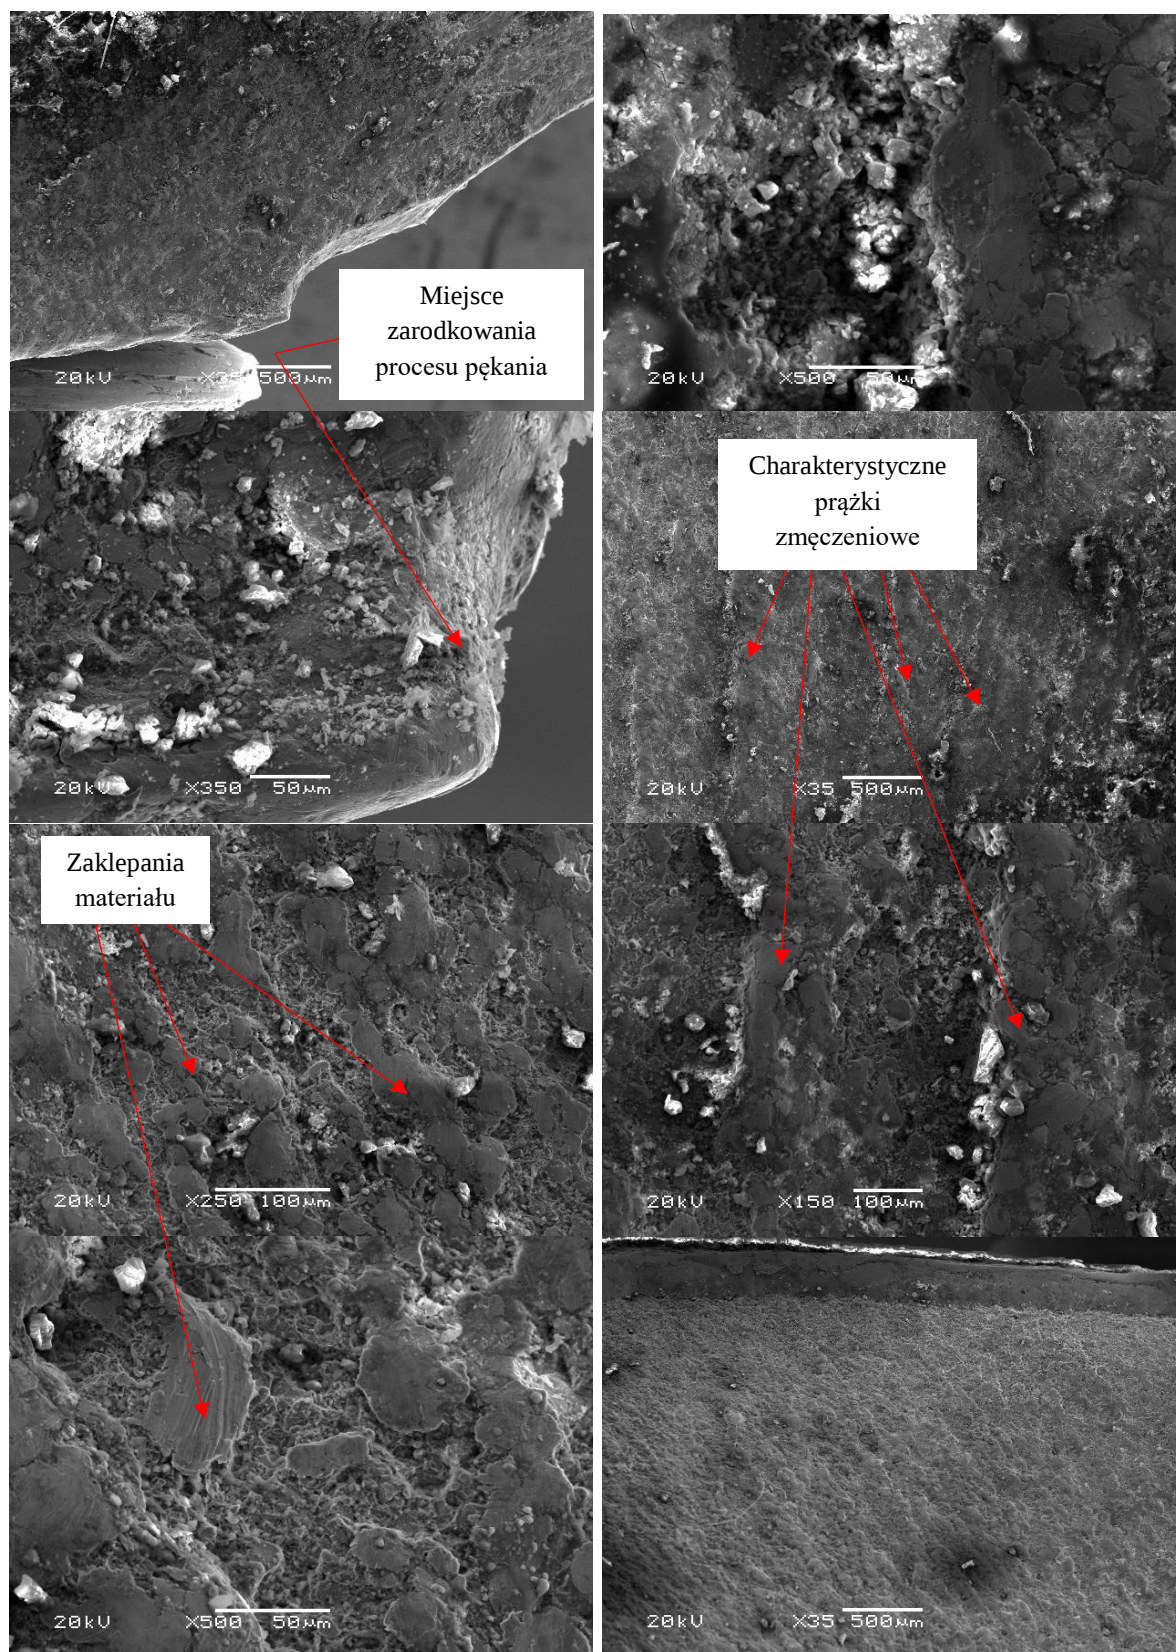
Rysunek 7.59. Obrazy z mikroskopu skaningowego przełomu sprężyny McPhersona.  
Źródło: opracowanie własne.
