**Akademia Nauk Stosowanych w Nowym Sączu**

Kazimierz Opoka

**Wpływ warunków eksploatacji  
na układ zawieszenia samochodu**

Nowy Sącz 2024

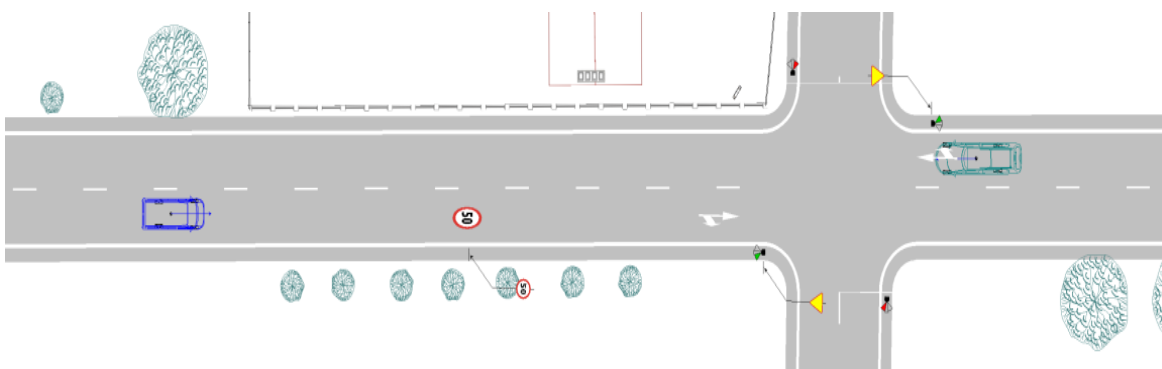
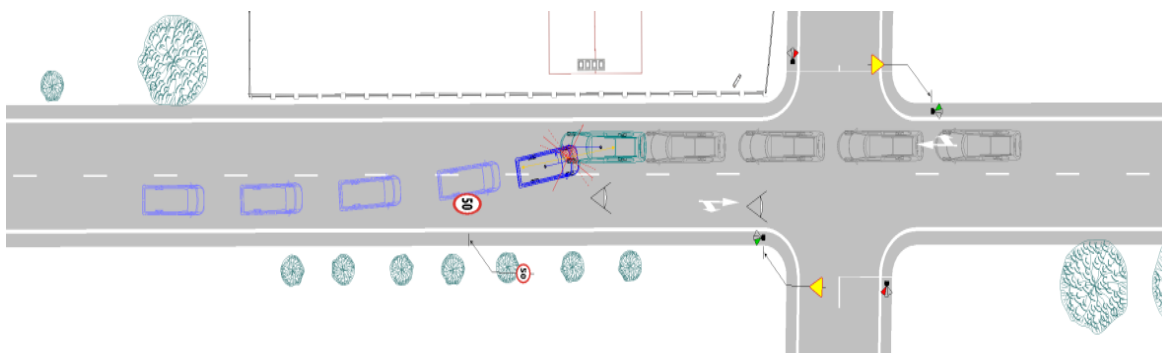
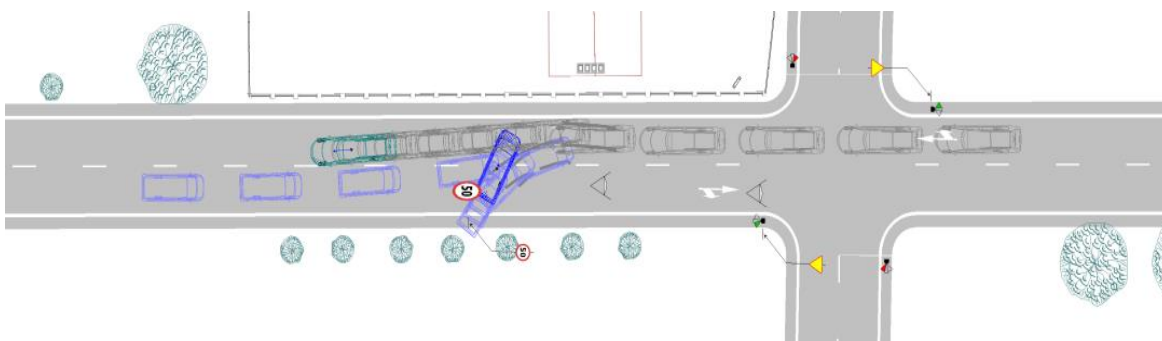
Przykład zachowania się pojazdu, w którym doszło do przemieszczenia lewego przedniego koła o kąt o wartości  $4^\circ$  w wyniku nagłego uszkodzenia elementu układu zawieszenia, prezentuje symulacja wykonana w programie V-SIM 5.0. W symulacji tej założono, że w chwili uszkodzenia układu zawieszenia pojazd dostawczy o masie własnej 1 937 kg (kolor niebieski) poruszał się z prędkością 60 km/h, a kierowca nie zdołał utrzymać jego toru jazdy na prawym pasie ruchu. Natężenie ruchu w tym momencie było niewielkie, tzn. z przeciwnego kierunku nadjeżdżał tylko jeden samochód dostawczy o masie własnej 5 200 kg (kolor zielony) również z prędkością 60 km/h. Na rysunkach 1.1-1.3 przedstawiono opisaną sytuację drogową.

Skutkiem uszkodzenia układu zawieszenia było przemieszczenie koła. Spowodowało ono nagłą zmianę toru jazdy na pas lewy. Po tym, jak samochód przejechał odcinek drogi o długości ok. 30 m, doszło do zderzenia. W jego wyniku powstały znaczne uszkodzenia obu pojazdów oraz infrastruktury przy drodze. Obrys uszkodzeń zderzonych stref przedstawia wizualizacja 3D (rysunki 1.4 i 1.5). Uczestnicy wypadku odnieśli niewielkie obrażenia. Skutki uszkodzenia elementów układu zawieszenia przy prędkości wyższej, np. równej dopuszczalnej na autostradzie, mogłyby być dotkliwsze, włącznie z ofiarami śmiertelnymi.

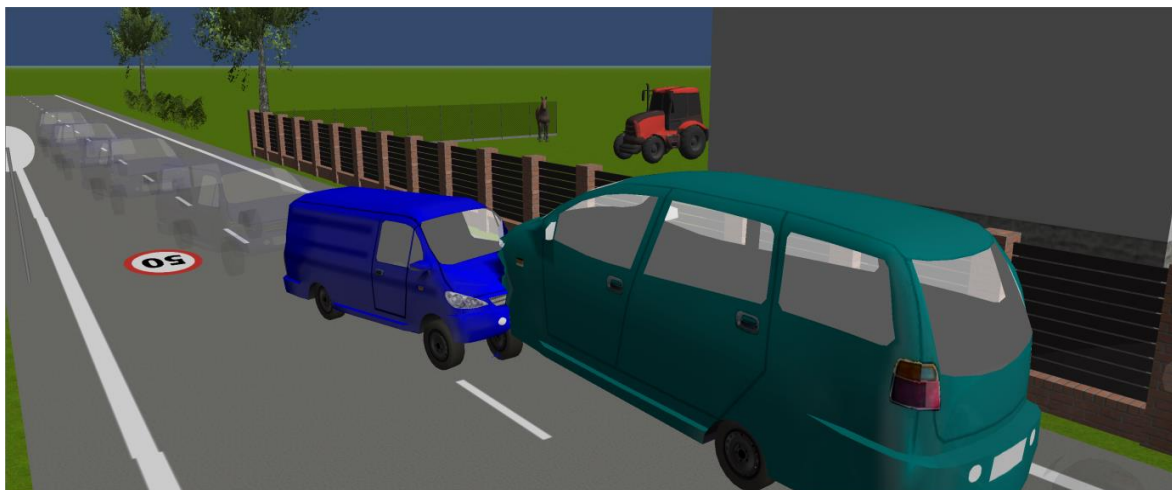
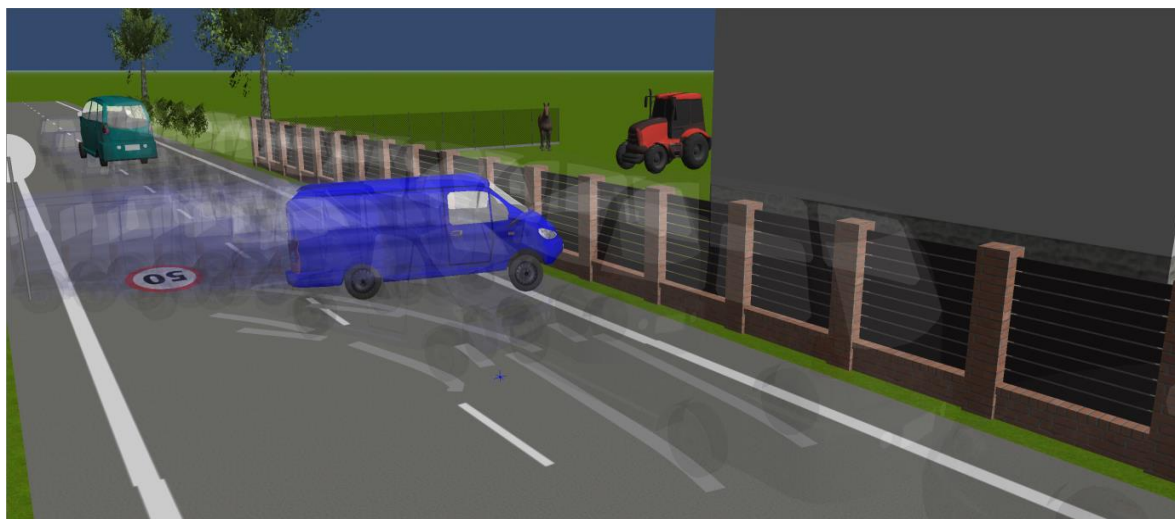
Rysunek 1.4. Wizualizacja 3D sytuacji drogowej w chwili zderzenia.

Rysunek 1.5. Wizualizacja 3D sytuacji drogowej po wypadku.

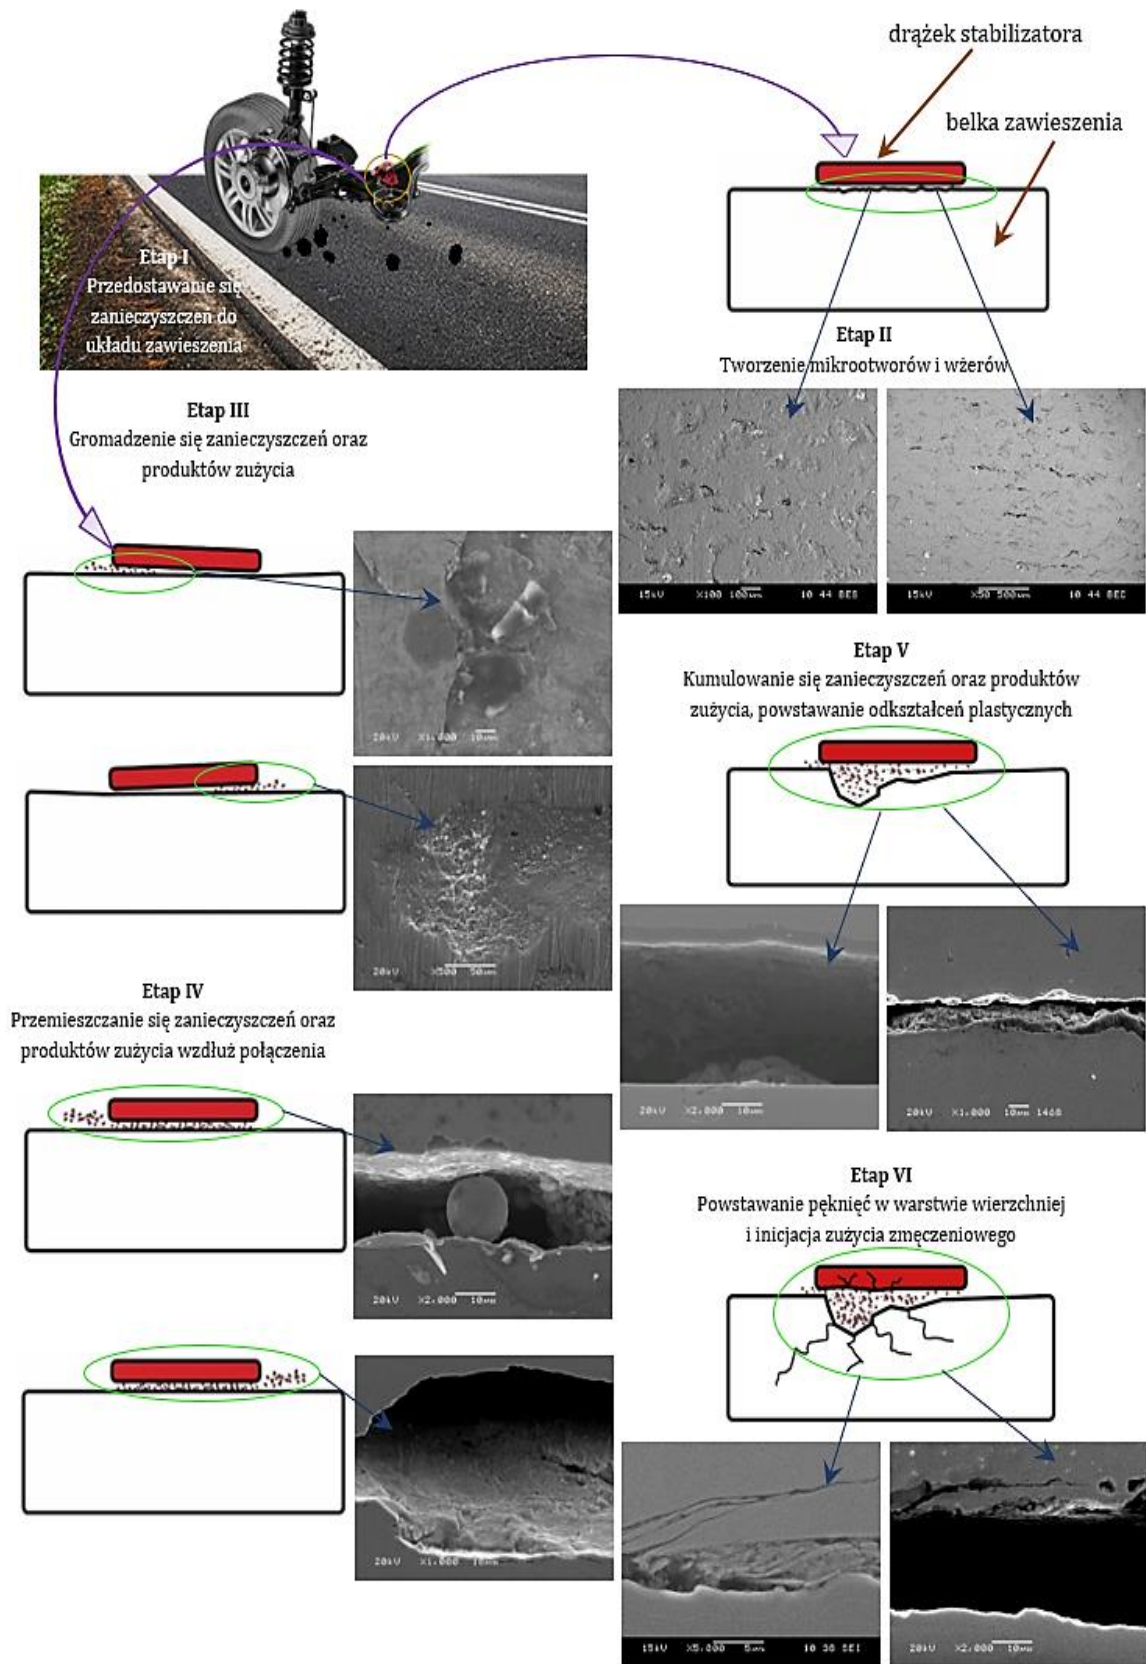
Rysunek 4.4. Mechanizm rozwoju zużycia w węźle tribologicznym belka zawieszenia – drążek stabilizatora.  
Źródło: opracowanie własne.

Mechanizm rozwoju zużycia tribologicznego w węźle tribologicznym belka zawieszenia – drażek stabilizatora, przedstawiono na rysunku 4.4. Na układ zawieszenia pojazdu będącego w ruchu działają czynniki pochodzące od obciążenia masą pojazdu i czynniki dynamiczne wywołane warunkami drogowymi. W wyniku cyklicznego działania tych czynników następowało będzie mikrougięcie współpracujących elementów i zarazem ich mikroprzemieszczanie styczne. Sytuacja ta sprzyja zmianie profilu powierzchni elementów. W wyniku tarcia tworzyć się będą mikrowyrwania powierzchni, mikrootwory i mikrowżery.

Dalsza eksploatacja pojazdu skutkować będzie powstawaniem pęknięć, które powiększać się będą w kierunku wnętrza warstwy wierzchniej elementu, powodując rozwój zużycia zmęczeniowego i pęknięcie elementu.

Sól drogowa i woda sprzyjać będą tworzeniu się ognisk korozyjnych, które będą dodatkowym obciążeniem dla węzła tribologicznego.

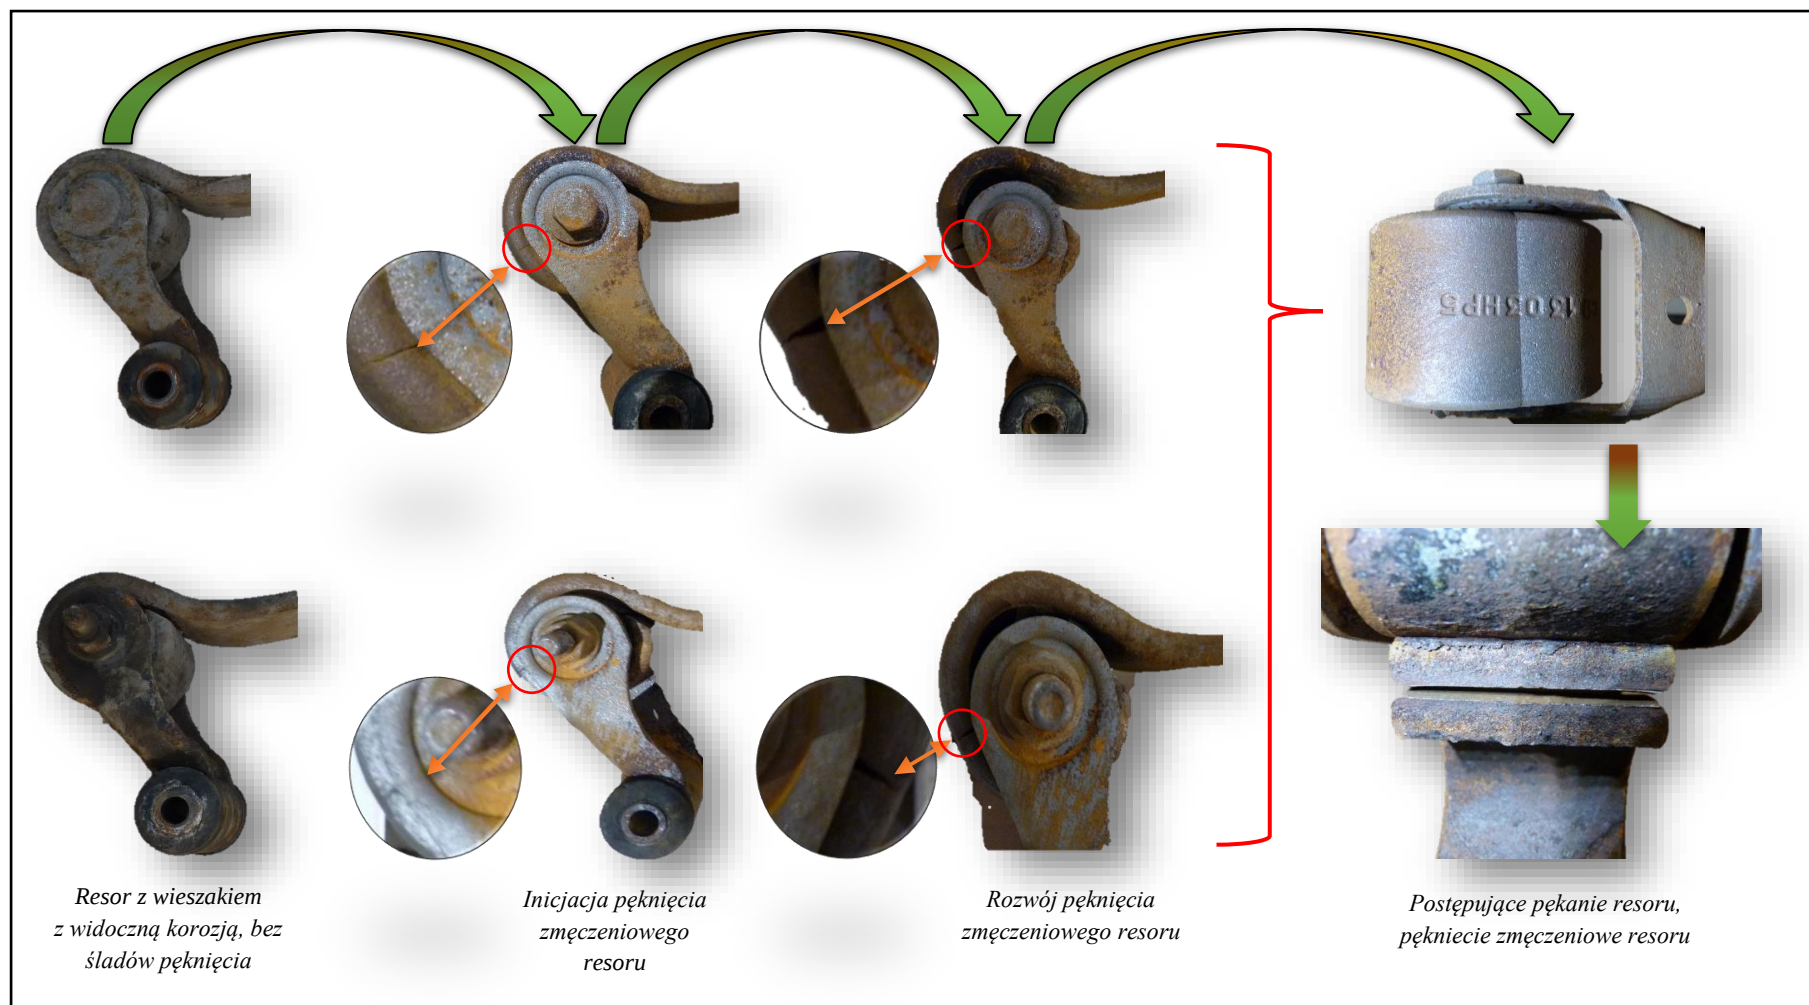
Rysunek 4.9. Mechanizm pęknięcia zmęczeniowego resoru samochodu dostawczego.  
Źródło: opracowanie własne.

Na rysunku 4.9 przedstawiono mechanizm pęknięcia zmęczeniowego resoru jednego z samochodów dostawczych poddanych w niniejszej pracy analizie eksploatacyjnej. Wyraźnie widać wpływ czynników sprzyjających rozwojowi zużycia. Na resor działają czynniki pochodzące ze środowiska ruchu, przede wszystkim woda, środki uszorstniające, sól drogowa, które sprzyjają inicjacji zjawiska korozji. Ta z czasem, w połączeniu z drganiami występującymi pomiędzy piórami resoru, spowodowanymi stanem nawierzchni drogi, przyczynia się do inicjacji zużycia zmęczeniowego. W trakcie dalszej eksploatacji pojazdu w tych trudnych warunkach drogowych następuje rozwój zużycia zmęczeniowego i pojawiają się pierwsze mikropęknięcia w warstwie wierzchniej resoru, które są trudno zauważalne gołym okiem podczas przeglądu diagnostycznego. W dalszym okresie eksploatacji pojazdu następuje pogłębianie się pęknięć zmęczeniowych, które w konsekwencji doprowadzają do pęknięcia zmęczeniowego resoru. W zaprezentowanym przykładzie spiętrzenie naprężeń oraz rozwój zużycia zmęczeniowego, skutkującego pęknięciem, nastąpiły w pierwszym piórze w okolicy ucha. Szczegółowa analiza nie wykazała żadnych wtrąceń w strukturze warstwy wierzchniej. Jediną przyczyną pęknięcia zmęczeniowego resoru były warunki środowiskowe i drogowe panujące w czasie eksploatacji pojazdu.

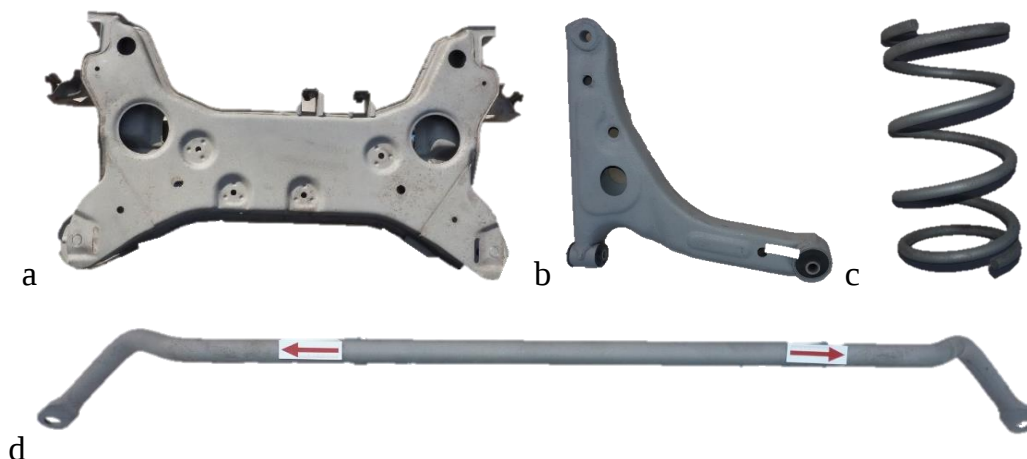
Rysunek 6.2. Elementy zawieszenia przedniego poddane badaniom laboratoryjnym: a) belka zawieszenia, b) wahacz z tulejami metalowo-gumowymi, c) sprężyna kolumny McPhersona, d) drążek stabilizatora.

Ze wstępnej oceny stanu technicznego wynika, że należy przeprowadzić szczegółową analizę laboratoryjną dla następujących elementów: belka zawieszenia (rysunek 6.2.a), wahacz, a głównie elementy gumowe i metalowo-gumowe (rysunek 6.2.b), sprężyna kolumny McPhersona (rysunek 6.2.c) i drążek stabilizatora (rysunek 6.2.d).

W przypadku drążków stabilizatora wykazano jedynie zmiany w strukturze powierzchni w miejscu łączenia z belką, dlatego uznano za stosowne przeprowadzenie tylko oceny stanu technicznego na podstawie obserwacji makrograficznych i pomiaru parametrów chropowatości powierzchni w miejscu zużycia, w miejscu przejścia ze strefy zużycia do strefy bez zużycia i w strefie bez zużycia. W pracy nie prowadzono szczegółowych badań amortyzatorów, ponieważ – jak wynika z przeglądu literatury – zostały one dość szczegółowo zbadane pod różnym kątem.

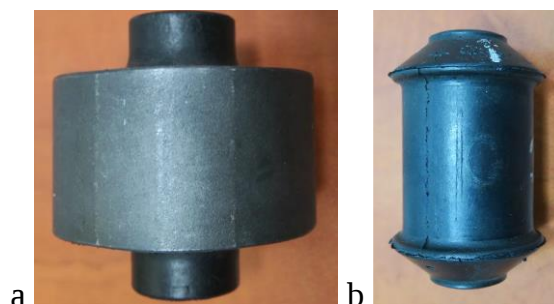
Rysunek 6.14. Tuleje poddane badaniom: a) tuleja typu A, b) tuleja typu B.

Celem badania było wyznaczenie charakterystyki promieniowej i osiowej, a także dodatkowo pomiar siły potrzebnej do wypchania tulei z wahacza. Dla porównania wyników badania przeprowadzono na fabrycznie nowych, kompletnych wahaczach i zdemontowanych z pojazdu po przejechaniu 100 tys. km. Na rysunku 6.14 ukazano przykładowe zdjęcia tulei poddanych badaniom, a w tabeli 6.11 dane szczegółowe odnoszące się do oznaczenia rodzaju tulei.

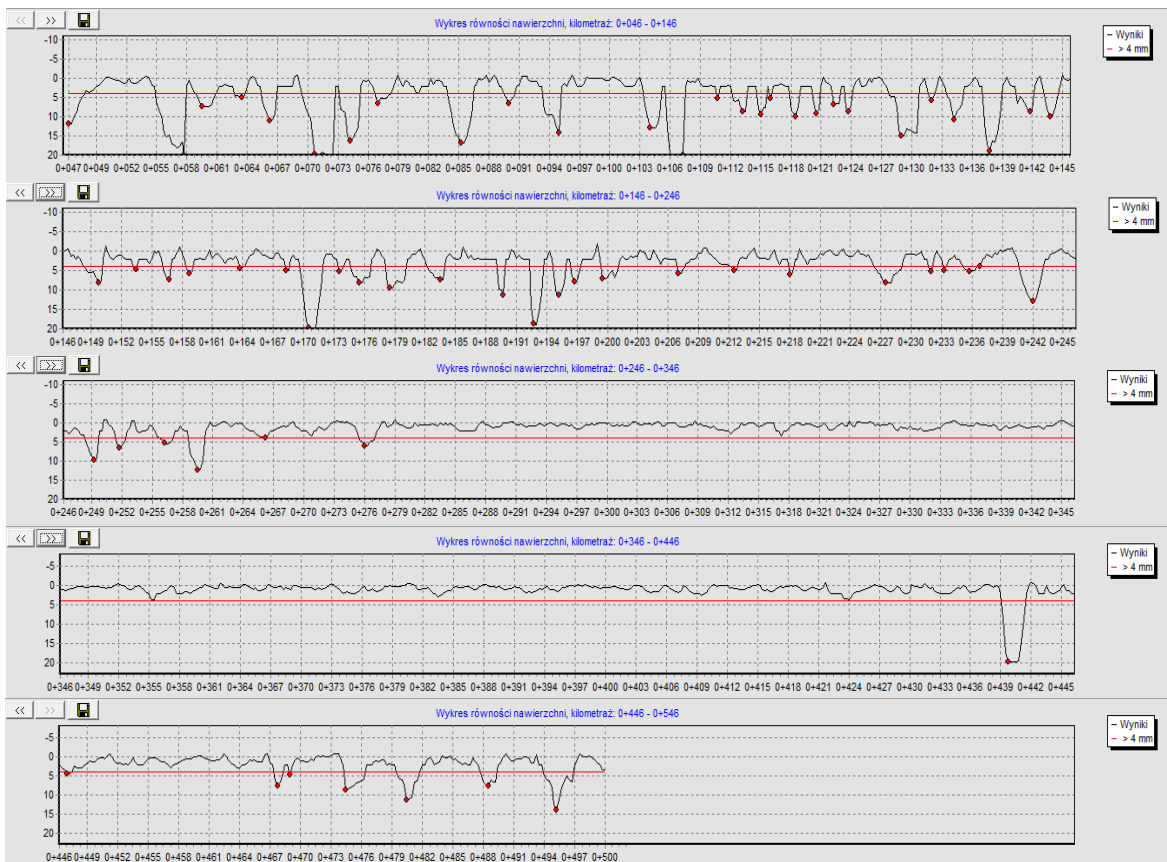
Rysunek 7.1. Wykres pomiaru równości nawierzchni dla odcinka 1, strona lewa.

W wyniku wizualnej oceny stanu nawierzchni stwierdzono liczne uszkodzenia warstwy ścieralnej, m.in. deformacje trwałe – koleiny, spękania zmęczeniowe być może spowodowane ruchem pojazdów o dużym obciążeniu.

Na rysunku 7.1 przedstawiono wyniki badań równości nawierzchni drogi dla odcinka 1 po stronie lewej, a na rysunku 7.2 wyniki badań równości nawierzchni drogi dla odcinka 1 po stronie prawej.

Pomiar przeprowadzony na odcinku 1 po stronie lewej jezdni wykazał 66 miejsc nierówności powyżej 4 mm o zakresie nierówności 5,4-19,9 mm, a na stronie prawej jezdni 83 miejsca nierówności powyżej 4 mm o zakresie nierówności 4,9-15,4 mm. Przy ustawieniu maksymalnego odchylenia na 9 mm na stronie lewej jest 27 nierówności, a na prawej 26. Są to już znaczne odchylenia.

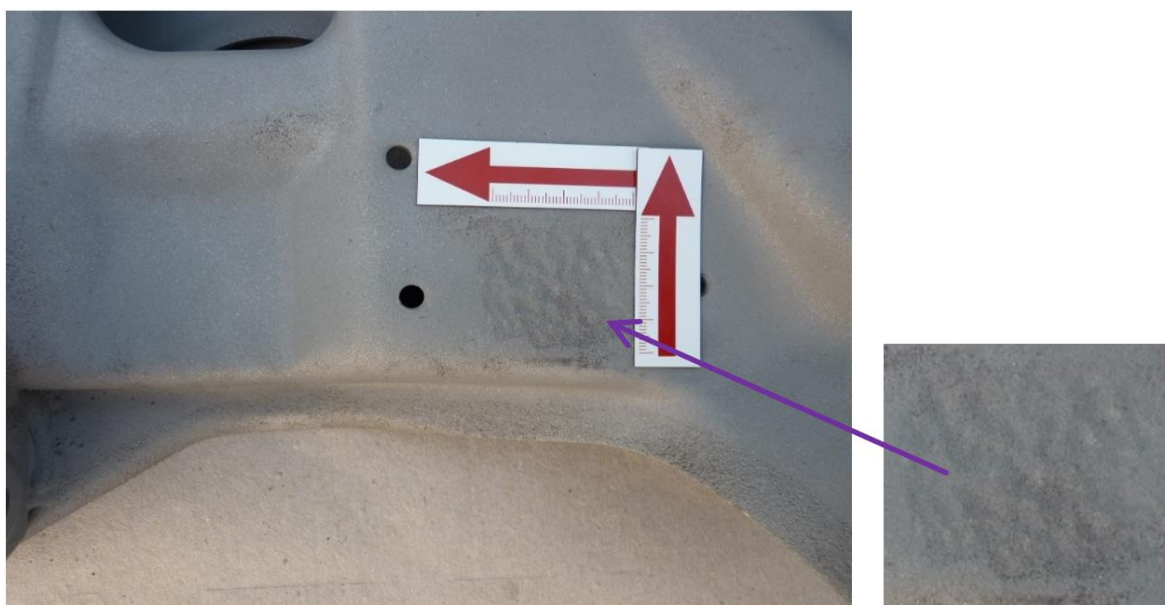
Rysunek 7.5. Fragment belki zawieszenia przedniego z widocznymi zmianami profilu powierzchni.  
Źródło: opracowanie własne.

Na powierzchni belki przedniego zawieszenia widoczne były charakterystyczne zmiany profilu powierzchni w miejscu współpracy z drążkiem stabilizatora. Rysunki 7.5 i 7.6 obrazują przykładowe miejsca zaobserwowanych zmian.

Widoczne ślady zużycia zajmują powierzchnię kwadratu o wielkości 16 cm<sup>2</sup> i zlokalizowane są na poszyciu belki, gdzie mocowany jest drążek stabilizatora.

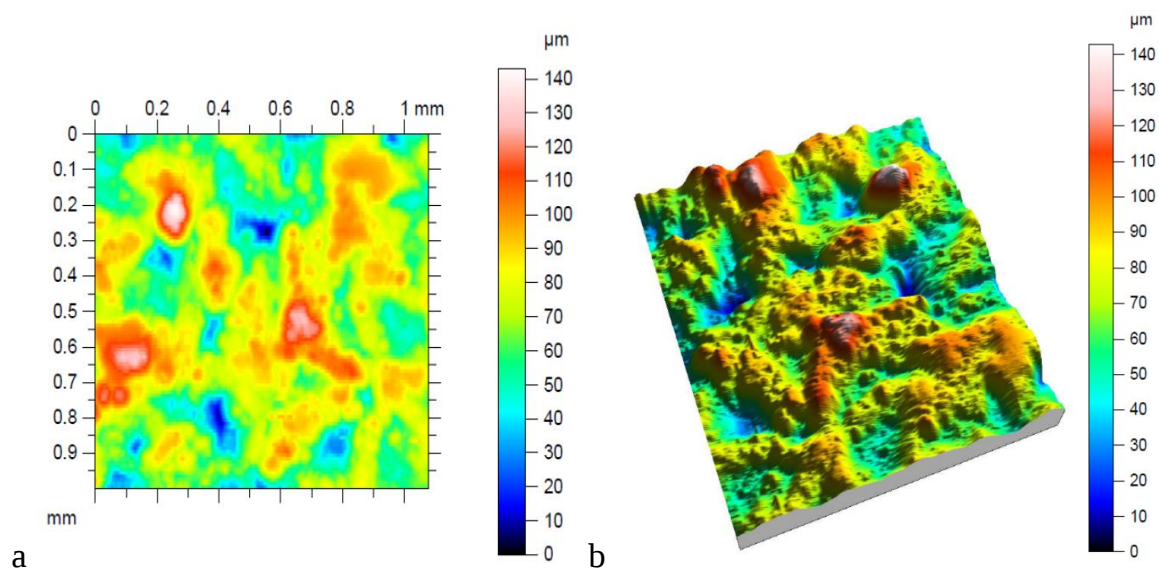
Analizując powyższe wartości parametrów wysokościowych dla powierzchni objętej korozją, można zauważyć, że maksymalna wysokość powierzchni  $S_z$  wynosi  $143,2\ \mu\text{m}$ , średnia arytmetyczna wysokość powierzchni  $S_a = 15,04\ \mu\text{m}$ , maksymalna wysokość piku powierzchni  $S_p = 69,68\ \mu\text{m}$ , maksymalna wysokość wgłębienia powierzchni  $S_v = 73,52\ \mu\text{m}$  i wysokość średniokwadratowa powierzchni  $S_q = 18,93\ \mu\text{m}$ .

Rysunek 7.15. Pomiar chropowatości powierzchni zajętej przez zużycie, filtr gaussowski, cut-off 0,8 mm: a) obraz 2D, b) obraz 3D.

Wszystkie parametry wysokościowe zwiększyły swoją wartość nawet dwukrotnie w porównaniu z powierzchnią nieobjętą korozją. Szybko zanikająca funkcja autokorelacji ( $S_{al} = 0,10691$  mm) jest charakterystyczna dla struktur losowych.

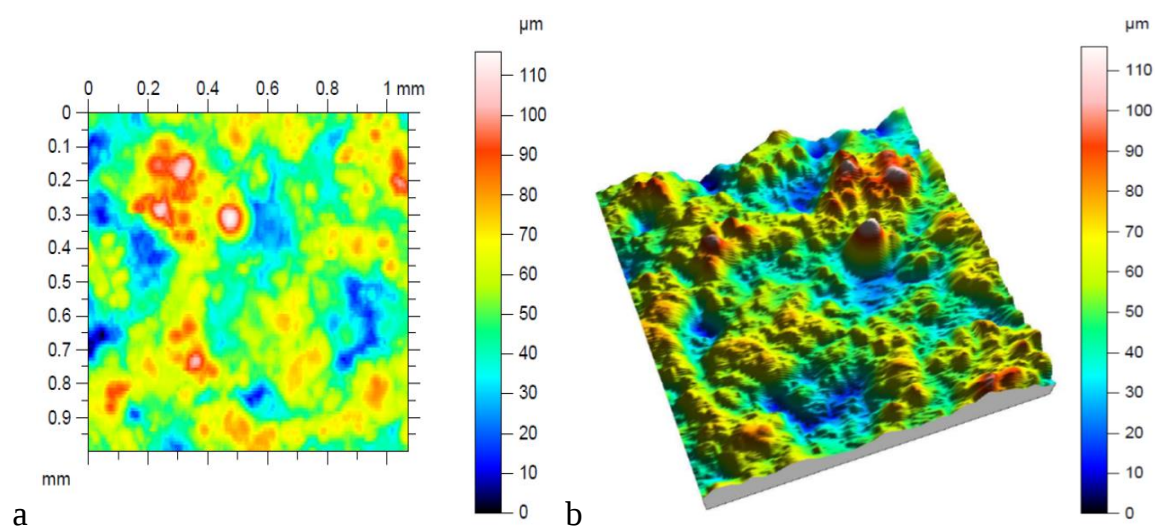
Rysunek 7.20. Pomiar chropowatości powierzchni zajętej przez zużycie, filtr gaussowski, cut-off 0,8 mm, a) obraz 2D, b) obraz 3D.

Analizując uzyskane wartości parametrów wysokościowych dla powierzchni objętej korozją, można zauważyć, że maksymalna wysokość powierzchni  $S_z$  wynosi  $115,5 \mu\text{m}$ , średnia arytmetyczna wysokość powierzchni  $S_a = 12,64 \mu\text{m}$ , maksymalna wysokość piku powierzchni  $S_p = 62,29 \mu\text{m}$ , maksymalna wysokość wgłębienia powierzchni  $S_v = 53,25 \mu\text{m}$  i wysokość średniokwadratowa powierzchni  $S_q = 16,13 \mu\text{m}$ .

Wszystkie parametry wysokościowe zwiększyły swą wartość nawet dwukrotnie w porównaniu z powierzchnią nieobjętą korozją. Szybko zanikająca funkcja autokorelacji ( $S_{al} = 0,09301 \text{ mm}$ ) jest charakterystyczna dla struktur losowych.

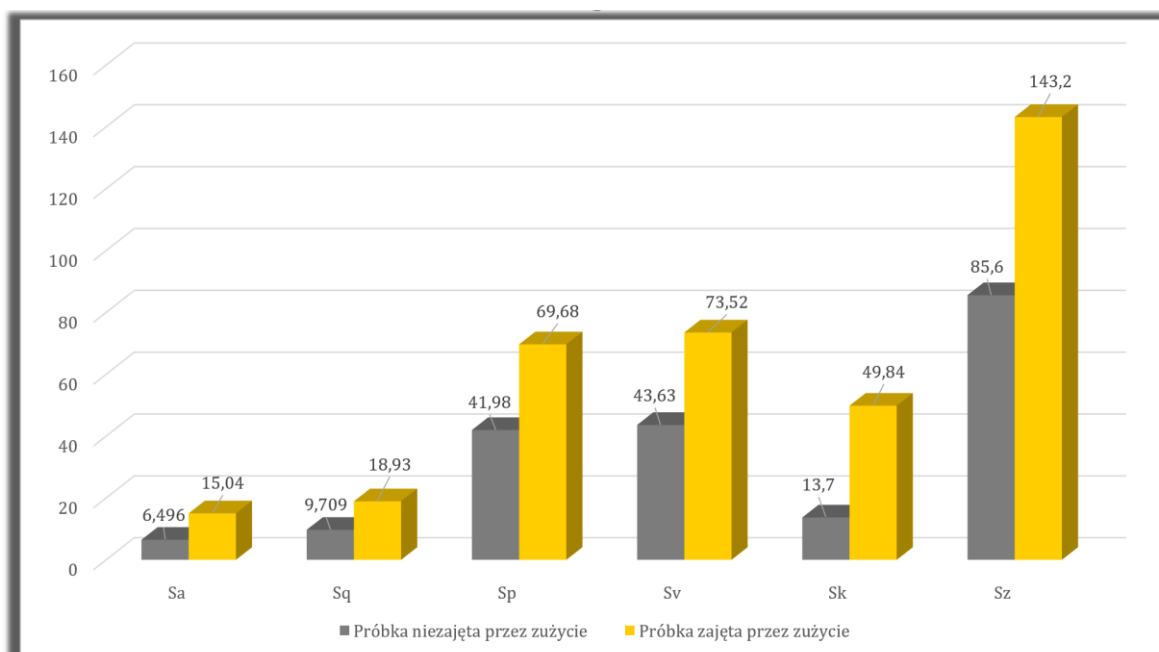
Uzupełnieniem analizy przestrzennej powierzchni belki były pomiary profilu chropowatości powierzchni 2D. Wykonanie badań było celowe, gdyż chropowatość powierzchni znacząco wpływa na wytrzymałość zmęczeniową elementów (Grzesik, 2015). Wyniki tych pomiarów zestawiono w tabeli 7.4, w której porównano parametry chropowatości dla powierzchni zajętej przez zużycie i powierzchni bez śladów zużycia. Zamieszczono też wartości parametrów dla powierzchni przejściowej, tj. miejsca, w którym stykają się obie powierzchnie. Analizując uzyskane wyniki badań, należy zauważyć znaczny wzrost wszystkich badanych parametrów chropowatości w przypadku powierzchni zajętej przez zużycie w stosunku do powierzchni wolnej od zużycia. Wzrost tych parametrów świadczy o ubytku materiału w wyniku cyklicznego oddziaływania obciążeń, ciągłym wytwarzaniu produktów zużycia w węzle tribologicznym (połączenie belka zawieszenia – drążek stabilizatora), które podczas eksploatacji pojazdu przemieszczają się na całej długości połączenia, powodując zarysowania powierzchni bądź tworzenie mikrowżerów i mikrowytarć. Zjawiska te sprzyjają rozwojowi zużycia frettingowego.

Rysunek 7.25. Porównanie przykładowych parametrów chropowatości powierzchni obszaru zajętego przez zużycie do obszaru niezajętego przez zużycie.

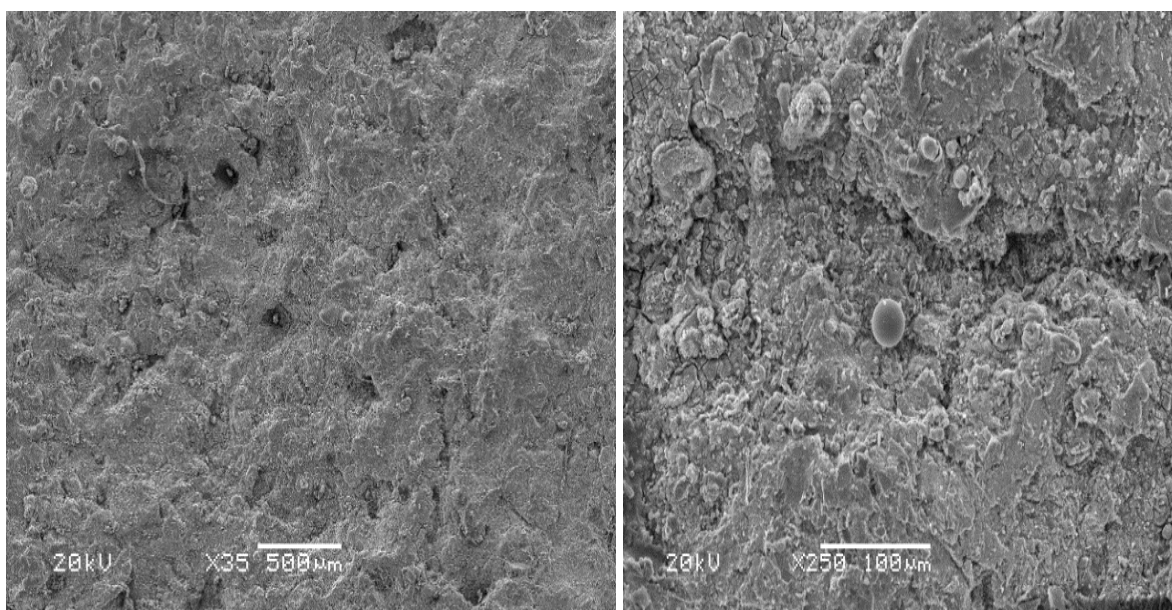
Rysunek 7.26. Topografia powierzchni belki z widocznymi produktami zużycia.  
Źródło: opracowanie własne.

Obserwacje mikroskopowe potwierdziły obserwacje makroskopowe sugerujące, że głównym uszkodzeniem belki jest zjawisko korozji lub zużycia frettingowego. Obserwuje się charakterystyczne dla tych rodzajów uszkodzeń zjawiska, takie jak powstawanie pęknięć zmęczeniowych, wżerów korozyjnych czy rys, a także narostów materiałowych. Wymienione zjawiska można obserwować na rysunku 7.26. Widoczne są również produkty korozji.

W wyniku działania agresywnego środowiska, wynikającego z warunków otoczenia (sól drogowa, woda, kurz itp.), dochodzi do różnych reakcji chemicznych, jak utlenianie powierzchni, co powoduje powstawanie produktów zużycia w postaci szarobrunatnych śladów na powierzchni belki, świadczących o zjawisku korozji. Wspomniane czynniki przedostają się pomiędzy współpracujące elementy poprzez szparę pomiędzy belką a sprężynami, która powstaje w wyniku ugięcia się belki pod wpływem działania sił zewnętrznych pochodzących od masy pojazdu poprzez sprężyny. W wyniku opisanego procesu może dochodzić do inicjacji *fretting corrosion*. Podczas jazdy samochodu z różnymi prędkościami i po różnych nawierzchniach dochodzi do cyklicznych mikroprzemieszczeń pomiędzy współpracującymi elementami, co skutkuje ubytkiem masy warstwy wierzchniej oraz gromadzeniem się produktów zużycia w różnych miejscach belki. Dalsza eksploatacja pojazdu będzie powodowała namnażanie się produktów zużycia i ich przemieszczanie oraz gromadzenie w jednym miejscu lub usuwanie poza obszar styku. Konsekwencją takiego stanu będzie rozwój zjawiska *fretting wear* pomiędzy współpracującymi elementami układu zawieszenia.

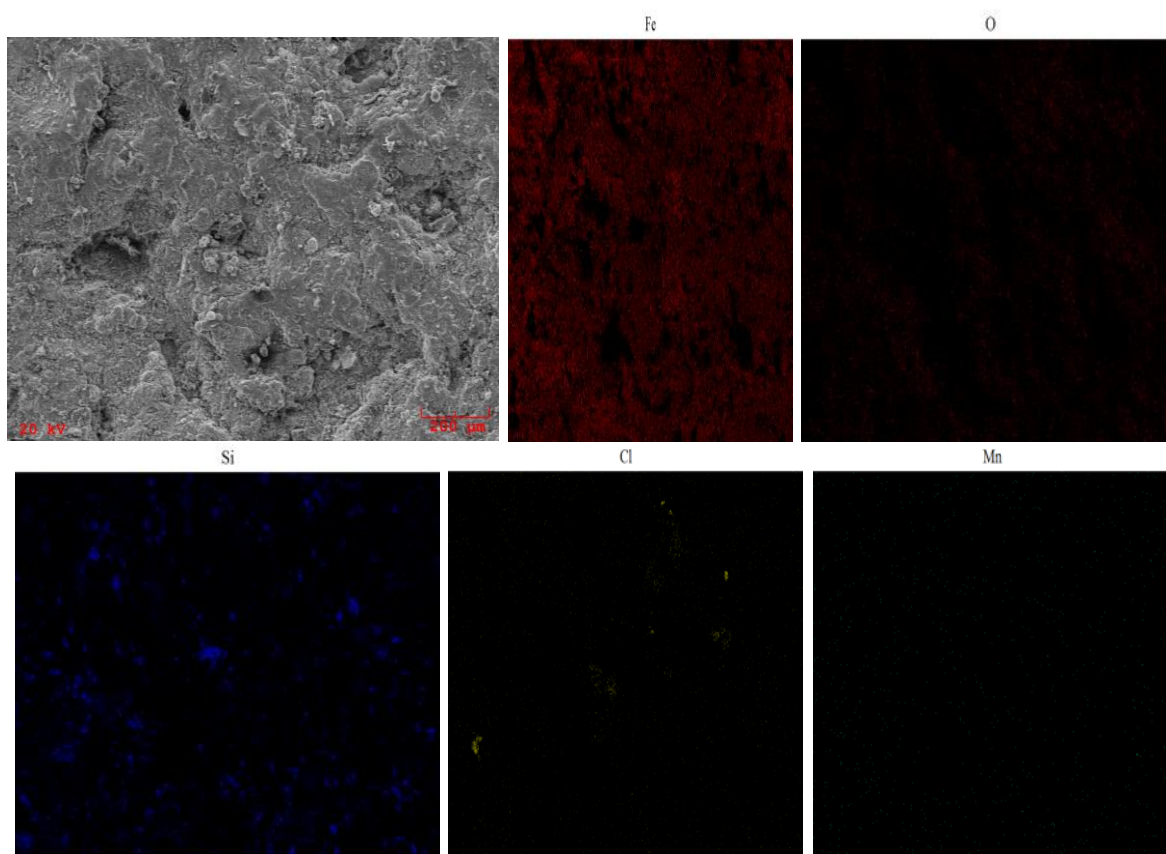
Rysunek 7.27. Analiza powierzchniowa pierwiastków.

Analiza powierzchniowa składu chemicznego produktów zużycia wykazała w głównej mierze obecność takich pierwiastków, jak: żelazo, tlen, krzem, chlor oraz mangan. Analiza punktowa wybranych powierzchni także wykazała obecność tych samych pierwiastków. W składzie chemicznym produktów zużycia dominują atomy żelaza i tlenu. Wynik taki świadczy o przedostawaniu się tlenu pomiędzy powierzchnie współpracujące, prowadząc do utleniania powierzchni i inicjacji zjawiska korozji. W przypadku zużycia frettingowego dominującymi składnikami produktów zużycia również są atomy żelaza i tlenu (Kowalski, 2020; Kowalski, Cygnar, 2019; Kowalski, 2018, 2016). Zatem i w tym przypadku potwierdza się teza, że elementy układu zawieszenia mogą być narażone na rozwój zużycia frettingowego.

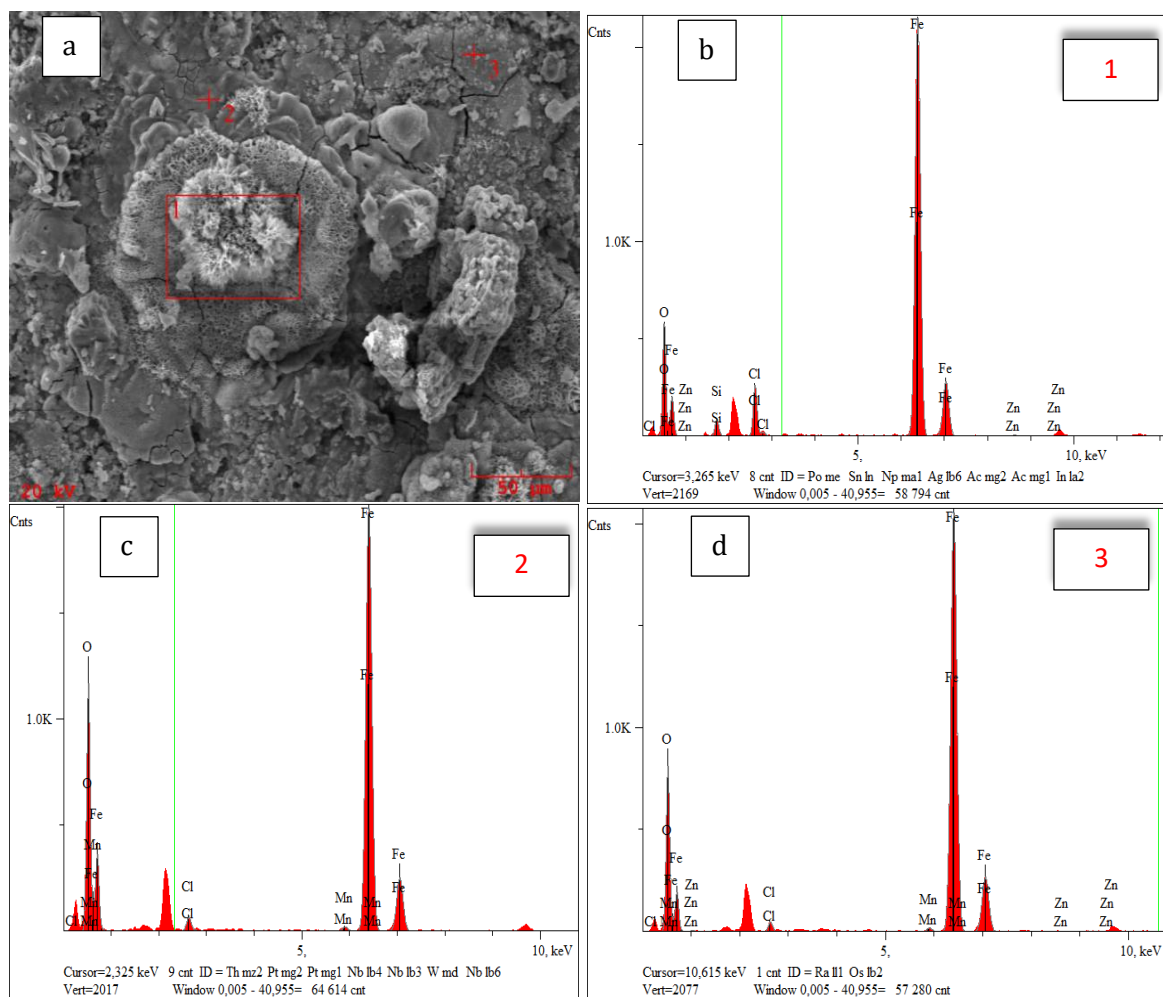
Rysunek 7.28. Punktowa analiza składu chemicznego: a) obraz SEM, b) widmo promieniowania charakterystycznego dla punktu 1, c) widmo promieniowania charakterystycznego dla punktu 2, d) widmo promieniowania charakterystycznego dla punktu 3.

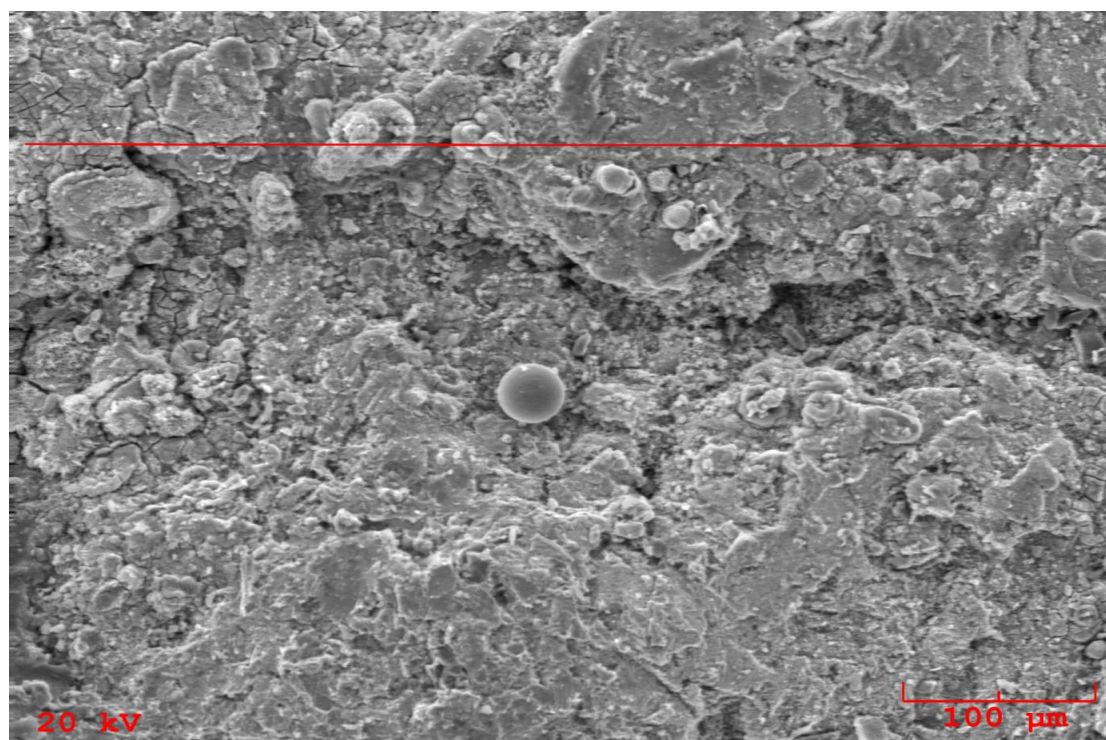
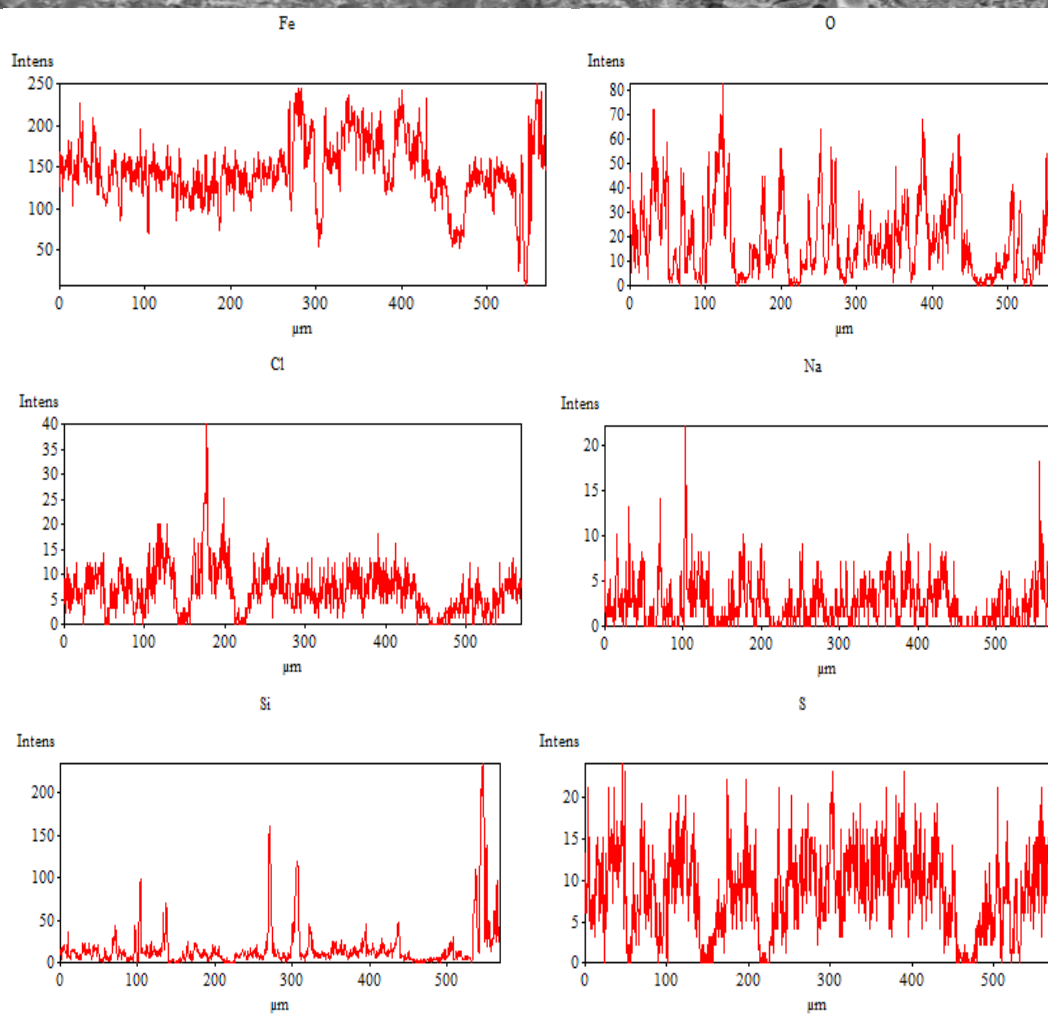
Rysunek 7.30. Analiza składu chemicznego wzdłuż zaznaczonej linii.

Analiza składu chemicznego wykonana metodą wzdłuż linii dla powierzchni belki też w głównej mierze wykazuje obecność atomów żelaza i tlenu. Potwierdza ona wyniki obserwacji makroskopowych, w których stwierdzono brunatne ślady na powierzchni belki, świadczące o rozwoju zjawiska korozji lub zużycia frettingowego.

Obok atomów żelaza i tlenu we wszystkich badanych próbkach stwierdzono obecność atomów sodu i jonów chloru. Taki skład chemiczny potwierdza, że pojazdy poruszały się po drogach, których śliskość niwelowana była solą drogową. Podczas ugięcia układu zawieszenia sól obecna na drodze przedostawała się do przestrzeni pomiędzy belką a drążkiem stabilizatora. Sól drogową, która nie zostanie usunięta z tej przestrzeni, przyspiesza proces zużycia korozyjnego.

Analiza składu chemicznego produktów zużycia wykazała również obecność atomów krzemu. Pierwiastek ten świadczy o obecności w przestrzeni pomiędzy belką a drążkiem stabilizatora piasku lub innych zanieczyszczeń drogowych. Dowodzi to faktu, że pojazdy poruszały się po drogach piaszczystych. Uwięzione w przestrzeni pomiędzy współpracującymi elementami ziarna piasku podczas eksploatacji pojazdu przemieszczają się w różnych kierunkach, powodując z czasem rozwój zużycia ściernego, jak i również zarysowania powierzchni w skali mikro, które mogą zainicjować rozwój pęknięć zmęczeniowych.

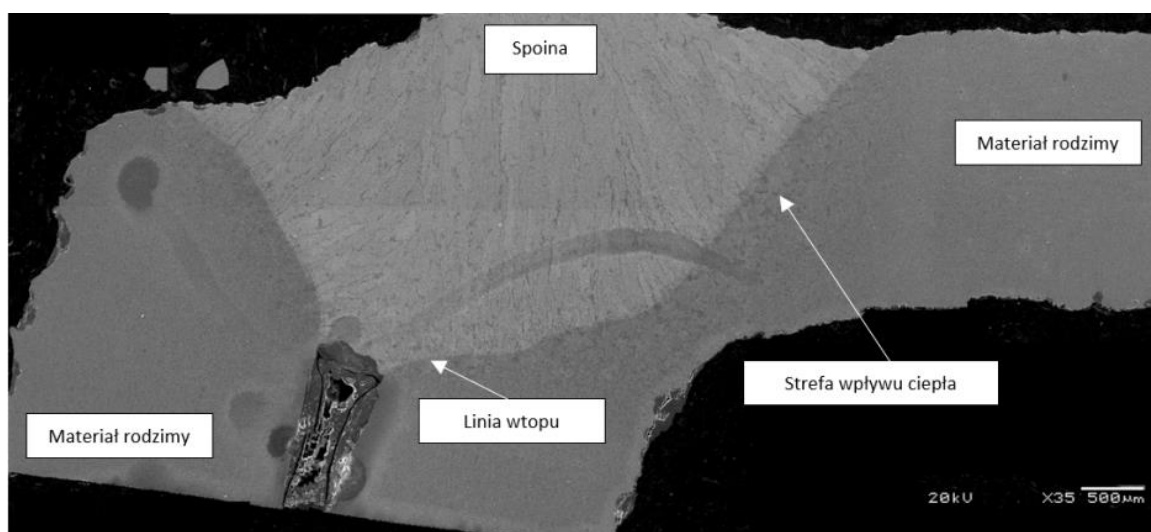
Rysunek 7.31. Obraz złącza spawanego z mikroskopu skaningowego.

Na rysunku 7.31 ukazano obraz mikroskopowy złącza spawanego. Obserwuje się wyraźnie zarysowaną spoinę, na której nie zauważono błędów technologicznych ani zniszczeń. Na podstawie przedstawionego obrazu złącza należy stwierdzić, że spoina wykonana została prawidłowo.

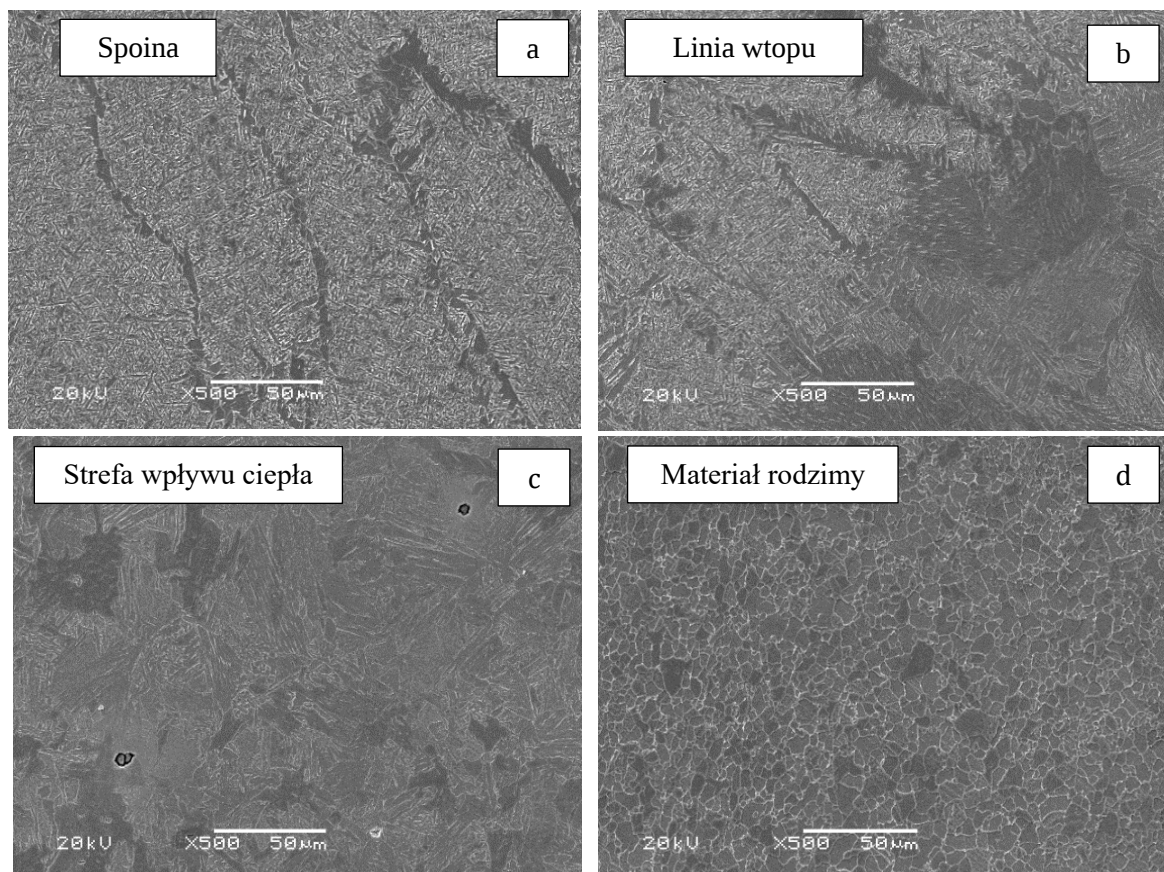
Rysunek 7.32. Mikrostruktura złącza spawanego.

Analizując mikrostrukturę w poszczególnych obszarach, można wyciągnąć następujące wnioski. W spoinie stwierdzono występowanie układów dendrytycznych związanych z kierunkowym odprowadzeniem ciepła. Wewnątrz dendrytów stwierdzono obecność struktury o charakterze iglastym, prawdopodobnie martenzyt listwowy, na rysunku 7.32.a stwierdzono obecność wyraźnie zarysowanej linii wtopu, rozgraniczającej spoinę od strefy wpływu ciepła (rysunek 7.32.b). W strefie wpływu ciepła zaobserwowano silny rozrost ziarna ferrytu spowodowany oddziaływaniem temperatury (rysunek 7.32.c). Materiał rodzimy charakteryzował się równo osiowym ziarnem ferrytu, którego średnica nie przekracza  $10\ \mu\text{m}$  (rysunek 7.32.d).

Zaobserwowana budowa złącza spawanego jest charakterystyczna dla połączeń uzyskiwanych w trakcie łączenia blach. Nie stwierdzono występowania w złączu spawanym wad w postaci naderwań lub pęknięć zimnych. Mikrostruktura materiału rodzimego charakteryzuje się drobnoziarnistym, równoosiowym ziarnem ferrytu, co świadczy o prawidłowo przeprowadzonej obróbce cieplno-plastycznej.

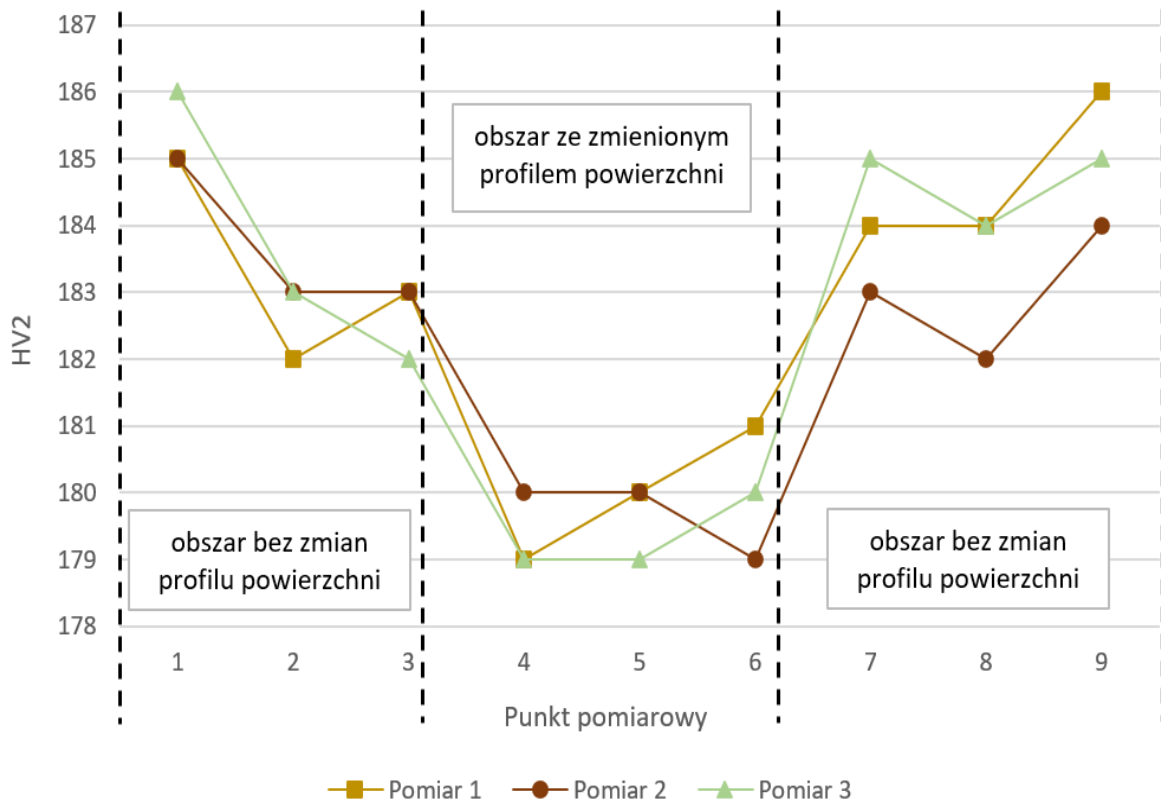
Rysunek 7.33. Wyniki pomiaru twardości belki zawieszenia.  
Źródło: opracowanie własne.

Twardość powierzchni belki waha się w zakresie od 179 do 186 HV2. Analizując wyniki pomiaru twardości powierzchni belki, można zauważyć spadek wartości twardości powierzchni w obszarze zajęтым przez zużycie. W obszarze tym twardość powierzchni wynosi 179-181 HV2. Spadek twardości stali może być przyczyną zmniejszenia odporności elementu na zużycie ścierne oraz odkształcenia plastyczne, które sprzyjają procesom adhezyjnym. Czynniki te tworzą odpowiednie środowisko dla rozwoju zużycia frettingowego (Kowalski, 2018, 2020), którego konsekwencją jest rozwój zużycia zmęczeniowego i pęknięcie elementu.
