**Akademia Nauk Stosowanych w Nowym Sączu**

Kazimierz Opoka

**Wpływ warunków eksploatacji  
na układ zawieszenia samochodu**

Nowy Sącz 2024

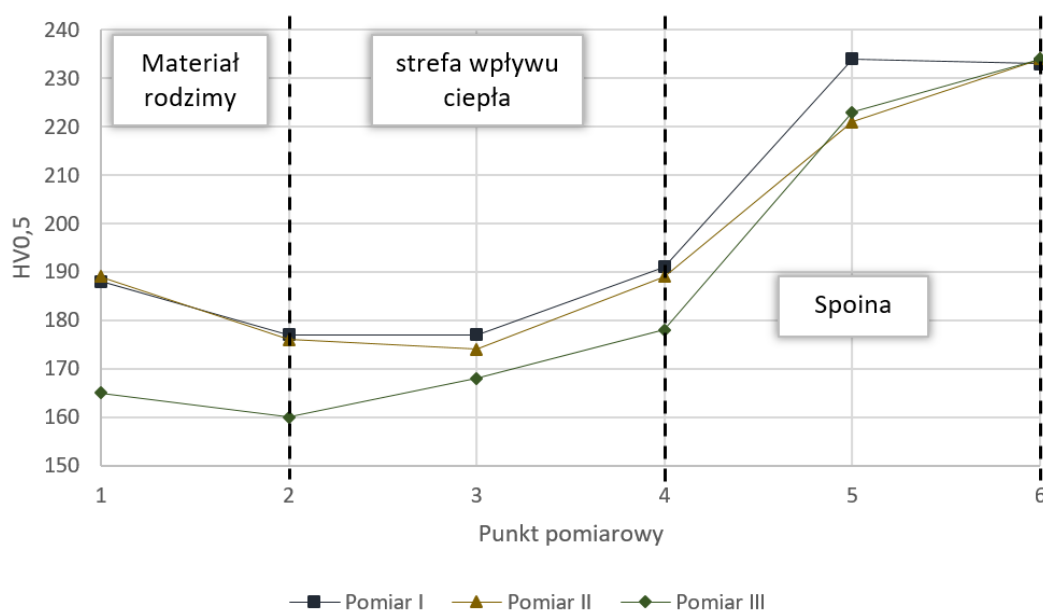
Rysunek 7. 34. Rozkład twardości złącza spawanego.

Jak już wcześniej zasygnalizowano, złącze spawane przeznaczone do badań w niniejszej pracy wycięto z belki zawieszenia pojazdu, który eksploatowany był przez ok. 100 tys. kilometrów. Pomimo tak dużego przebiegu w różnych warunkach terenowych i środowiskowych, nie odnotowano żadnych pęknięć oraz odkształceń plastycznych. Można więc wnioskować, że jakość wykonania połączenia jest wysoka, a samo złącze charakteryzuje się odpornością na pękanie oraz ma dużą trwałość i niezawodność.

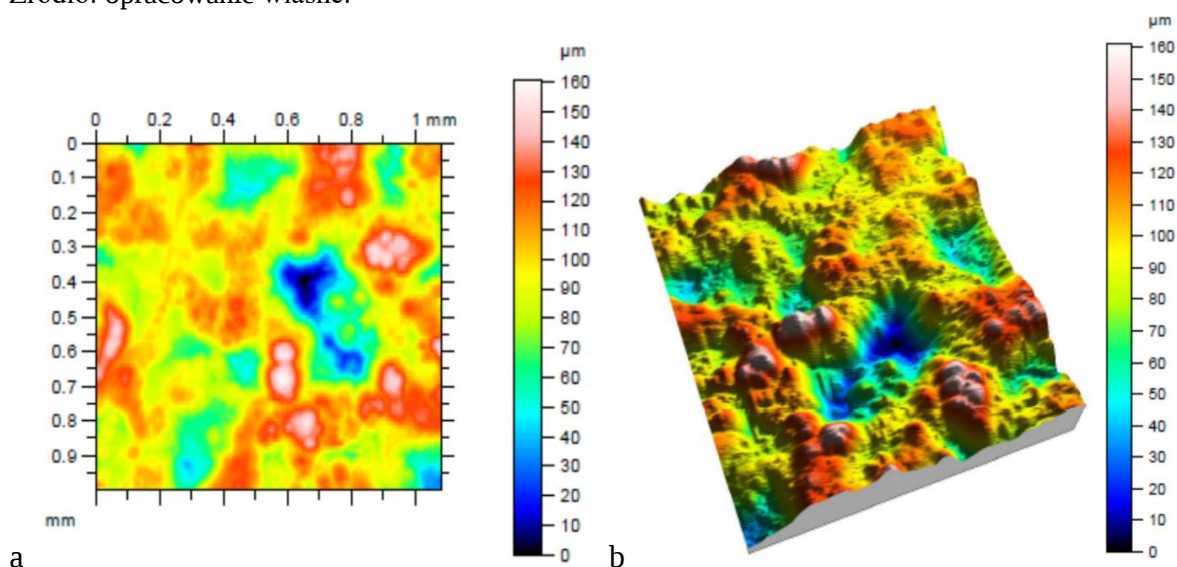
Rysunek 7.42. Pomiar chropowatości, filtr gaussowski, cut-off 0,8 mm: a) obraz 2D, b) obraz 3D.  
Źródło: opracowanie własne.

Szybko zanikająca funkcja autokorelacji ( $S_{al} = 0,1085$  mm) jest typowa dla struktur losowych. Rozkłady rzędnych wierzchołków miejscowych wzniesień są rozkładami normalnymi o skupieniu  $S_{ku} = 3,671$  i z niewielką ujemną skośnością  $S_{sk} = -0,5596$ , co wskazuje na powierzchnię w kształcie płaskowyżowym.

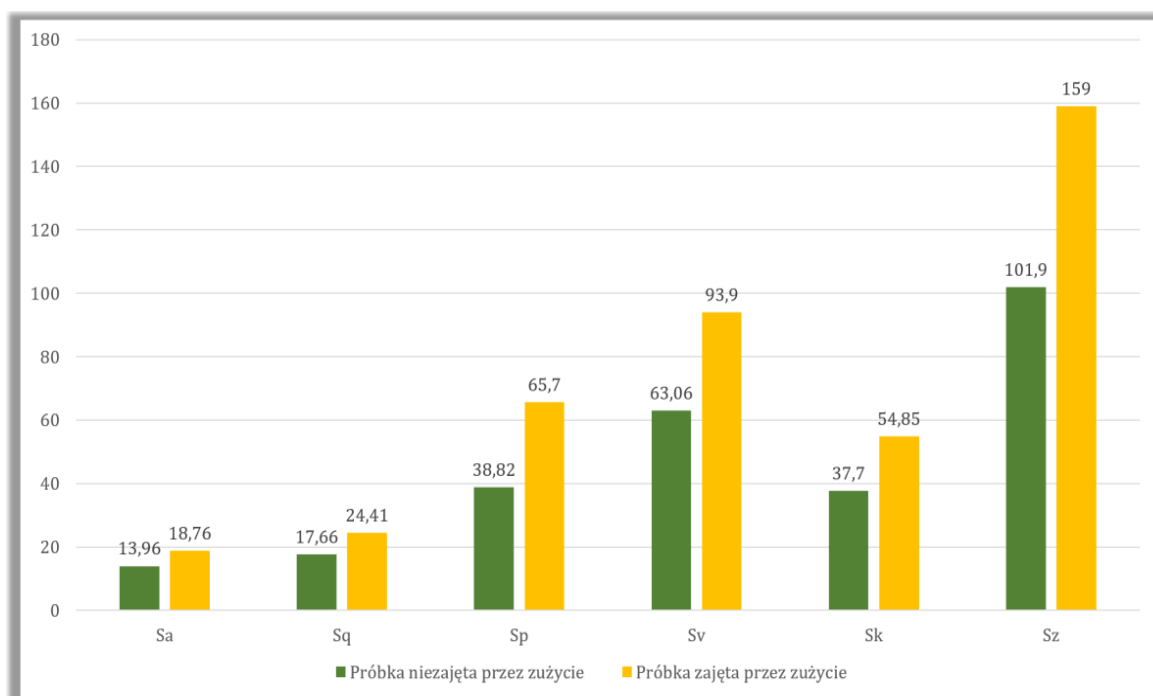
Na podstawie zaprezentowanych wyników parametrów chropowatości powierzchni można zaobserwować wzrost wszystkich zmierzonych parametrów w obszarze zajęтым przez zużycie w stosunku do wartości parametrów w obszarze niezająтым przez zużycie. Podobnie jak w przypadku belki zawieszenia przyczyną takiego stanu mogą być produkty zużycia przemieszczające się na długości połączenia i powodujące ścieranie i bruzdowanie powierzchni, co z czasem może powodować mikrowyrwania oraz mikrowżery na powierzchni drążka stabilizatora.

Rysunek 7.47. Porównanie przykładowych parametrów chropowatości powierzchni obszaru zajętego przez zużycie do obszaru niezajątego przez zużycie.

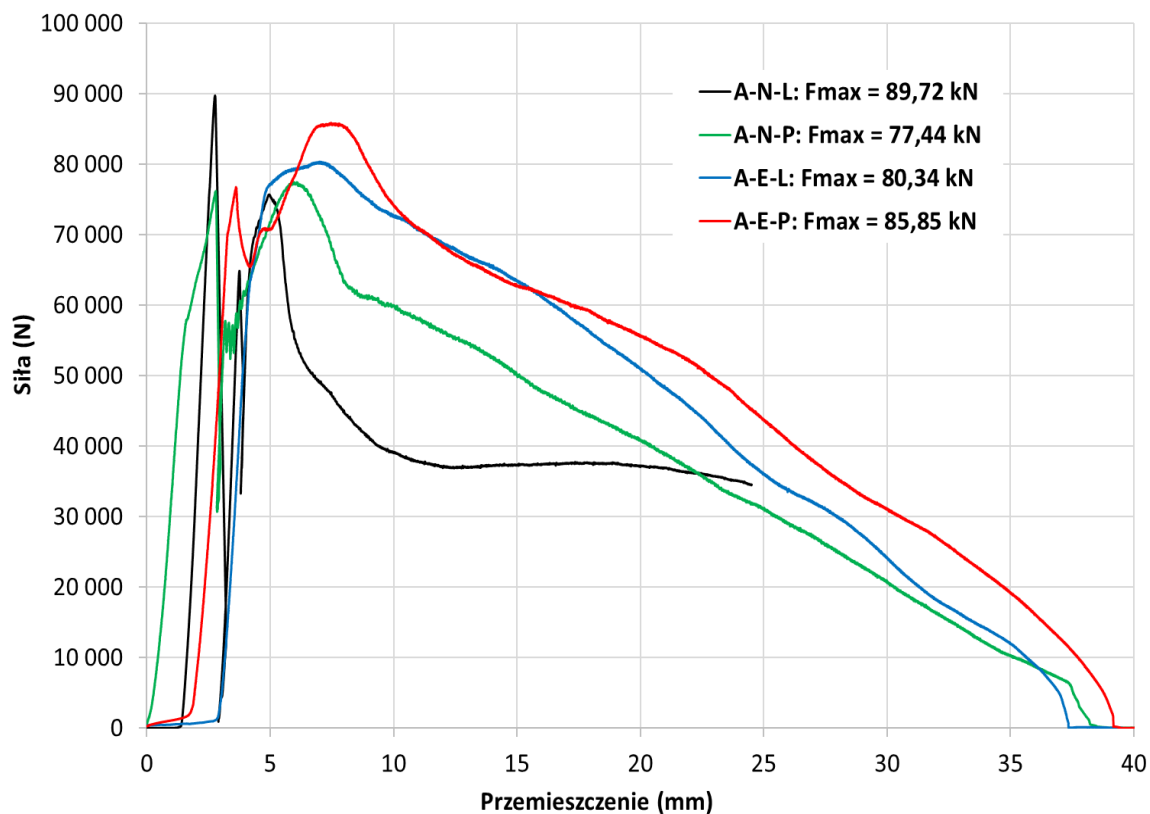
Rysunek 7.50. Wykres siły potrzebnej do wytłoczenia gumy z tulei metalowo-gumowej.  
Źródło: opracowanie własne.

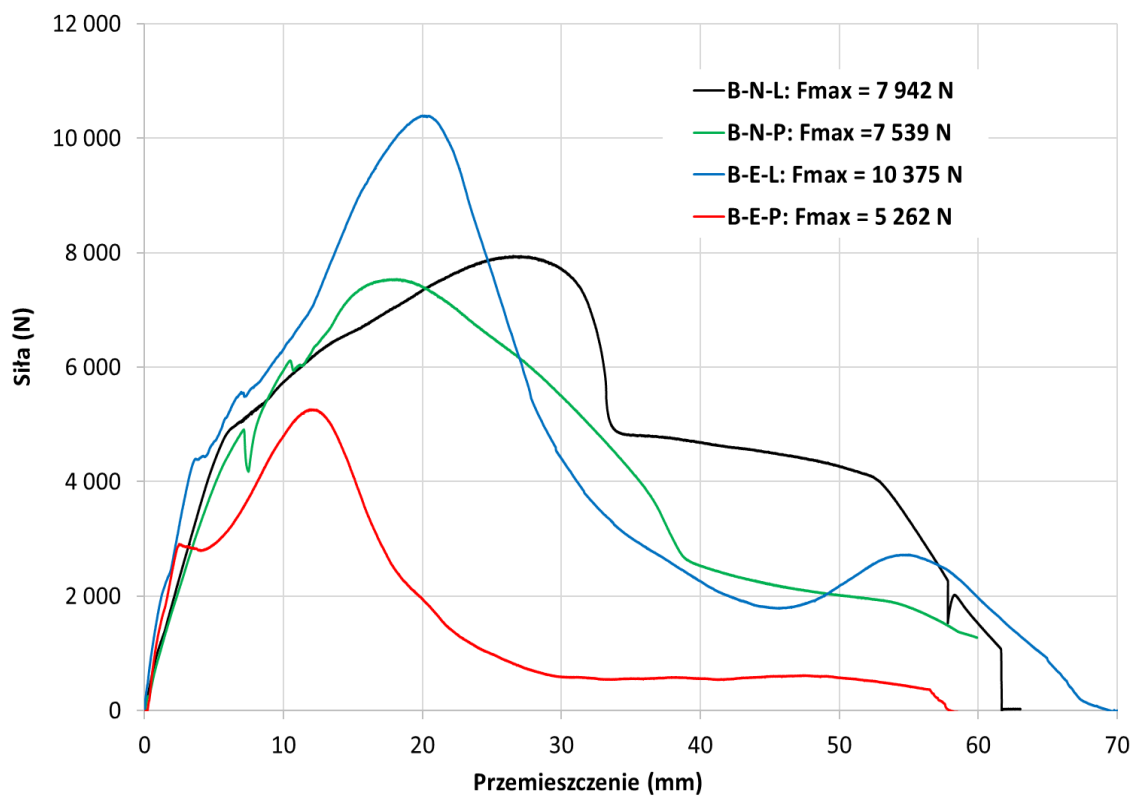
Rysunek 7.51. Wykres siły potrzebnej do wytłoczenia gumy z tulejki metalowo-gumowej.  
Źródło: opracowanie własne.

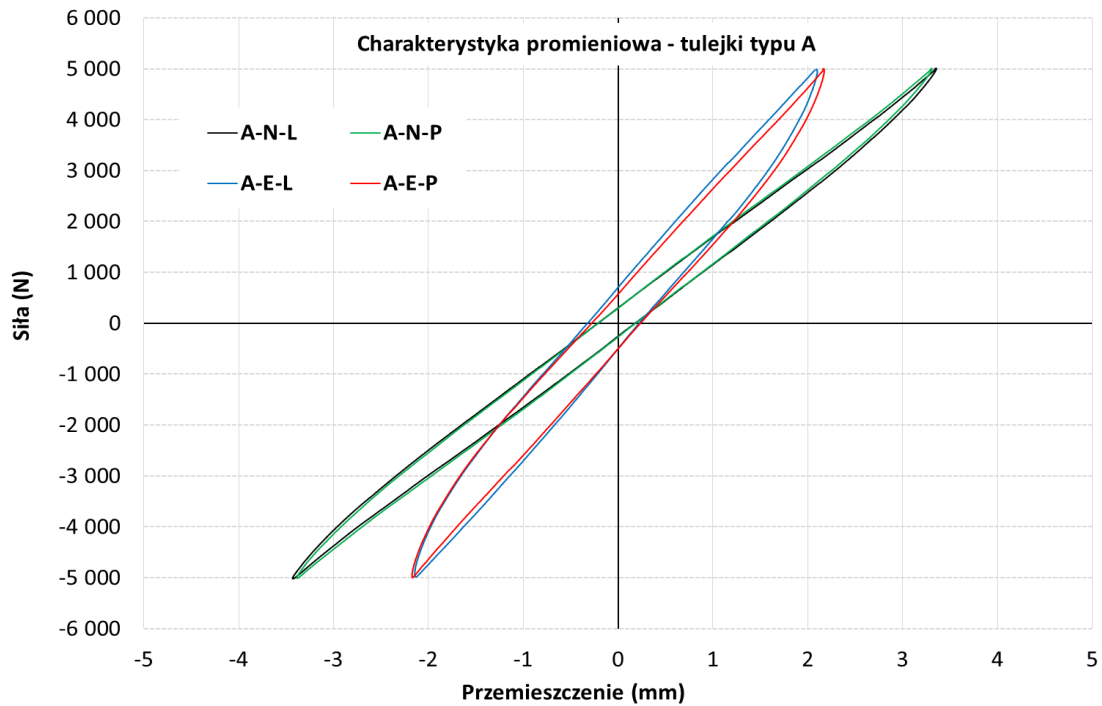
Rysunek 7.52. Charakterystyka promieniowa – tulejka typu A.  
Źródło: opracowanie własne.

- charakterystyki tulejek nowych różnią się znacząco od charakterystyk tulejek wymontowanych z eksploatowanych wahaczy;
- zarówno w przypadku charakterystyki osiowej, jak i promieniowej sztywność tulejek nowych jest mniejsza od sztywności tulejek eksploatowanych;
- nie zauważono znaczących różnic między charakterystykami promieniowymi, w 2 prostopadłych kierunkach, eksploatowanych tulejek typu A;
- zaobserwowano różnice (szerokość pętli histerezy) między charakterystykami promieniowymi, w 2 prostopadłych kierunkach, eksploatowanych tulejek typu B;
- w wyniku porównania siły wypychania/wyciągania tulejek z gniazd wahaczy nie została ustalona żadna reguła dotycząca maksymalnej siły.

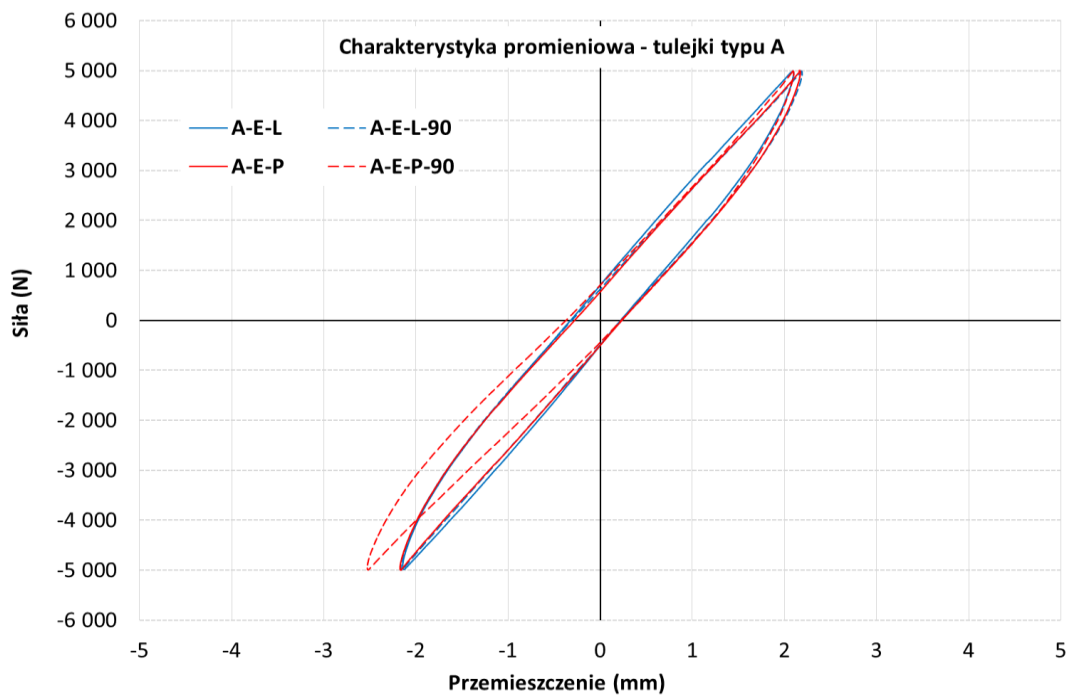
Rysunek 7.53. Charakterystyka promieniowa – tulejka typu A.  
Źródło: opracowanie własne.

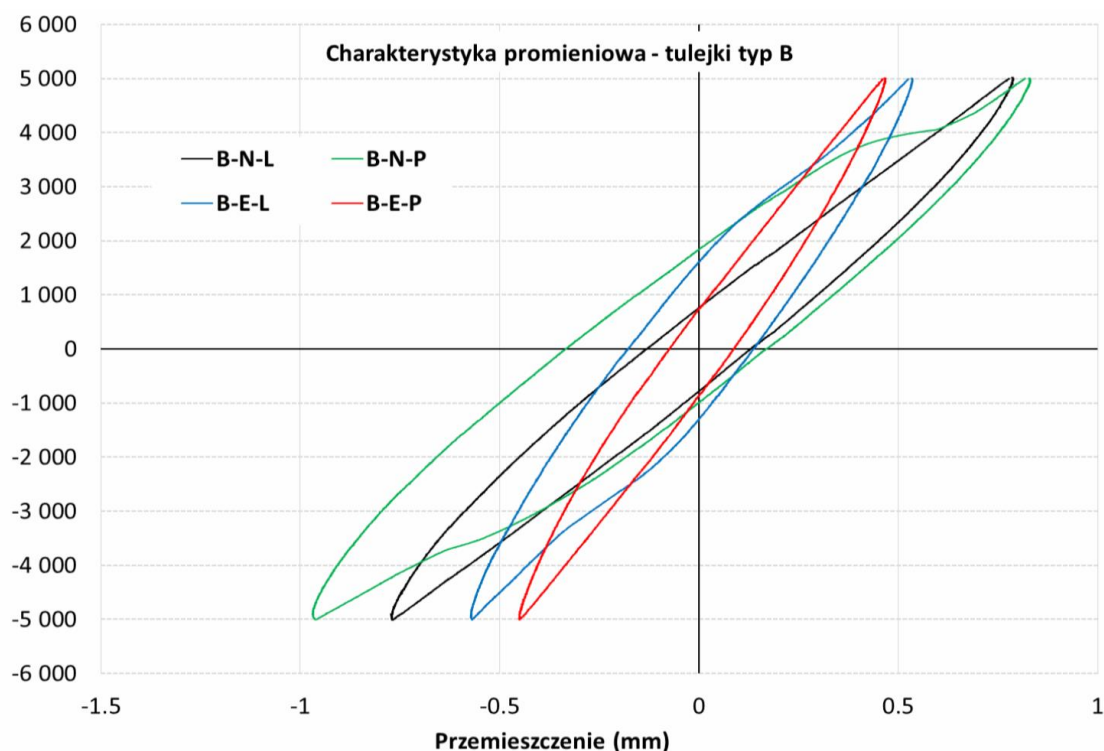
Rysunek 7.54. Charakterystyka promieniowa tulejki typu B.

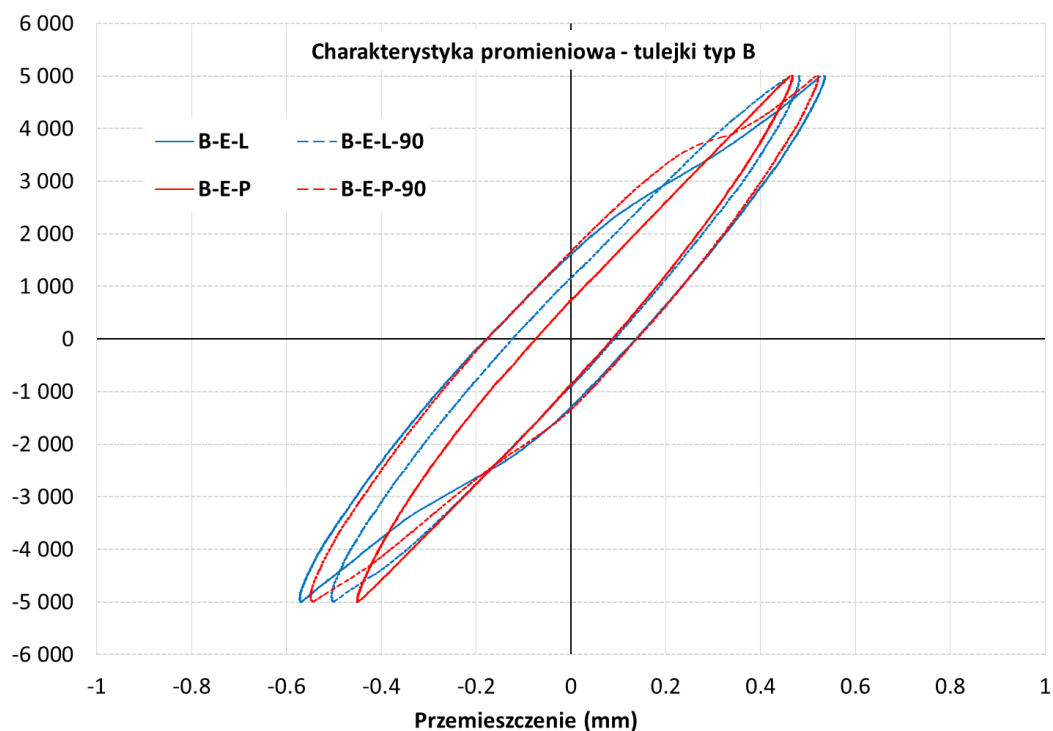
Rysunek 7.55. Charakterystyka promieniowa tulejki typu B.

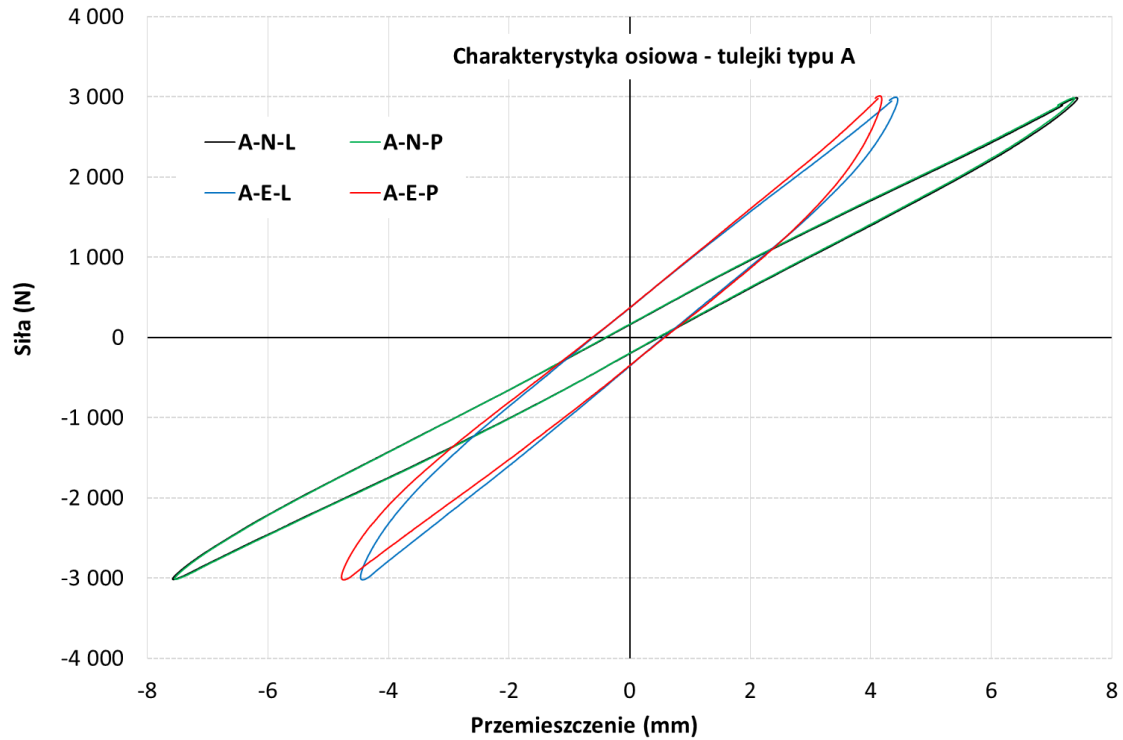
Rysunek 7.56. Charakterystyka osiowa tulejki typu A.

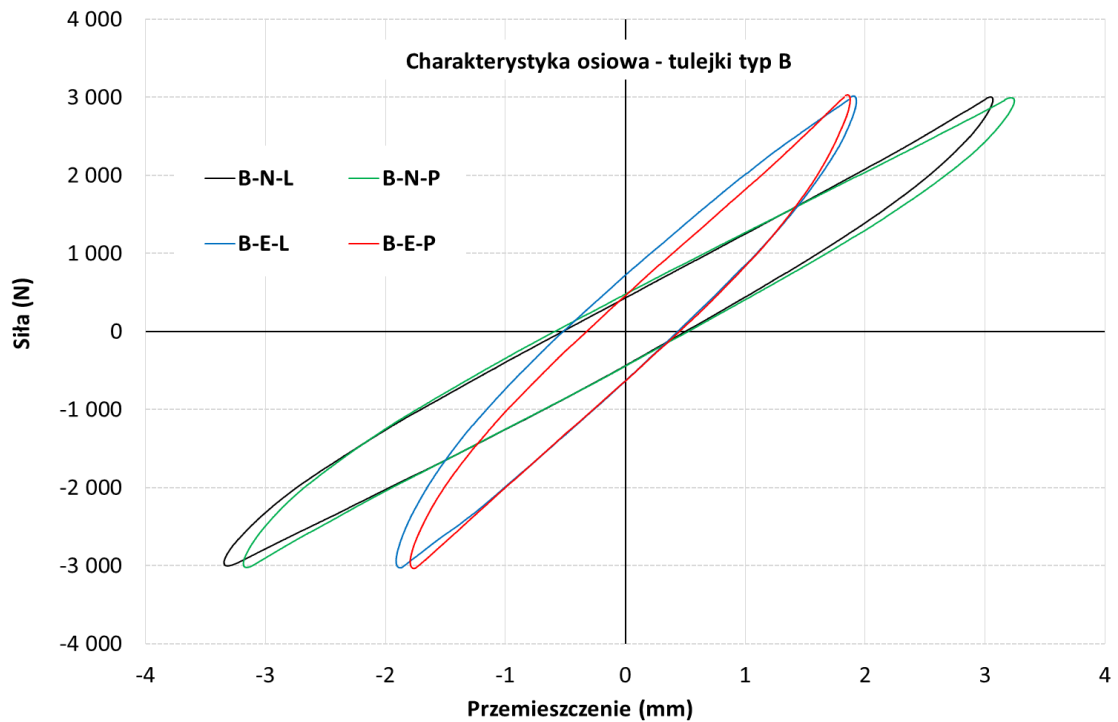
Rysunek 7.57. Charakterystyka osiowa tulejki typu A.
